# تصاویر ایرادات مشاهده شده در بازدیدهای آبان ماه 1403

# گزارش بازدیدهای فنی

## تیرماه ۱۴۰۳

# تصاویر ایرادات متداول در پایش‌های گروه نظارت

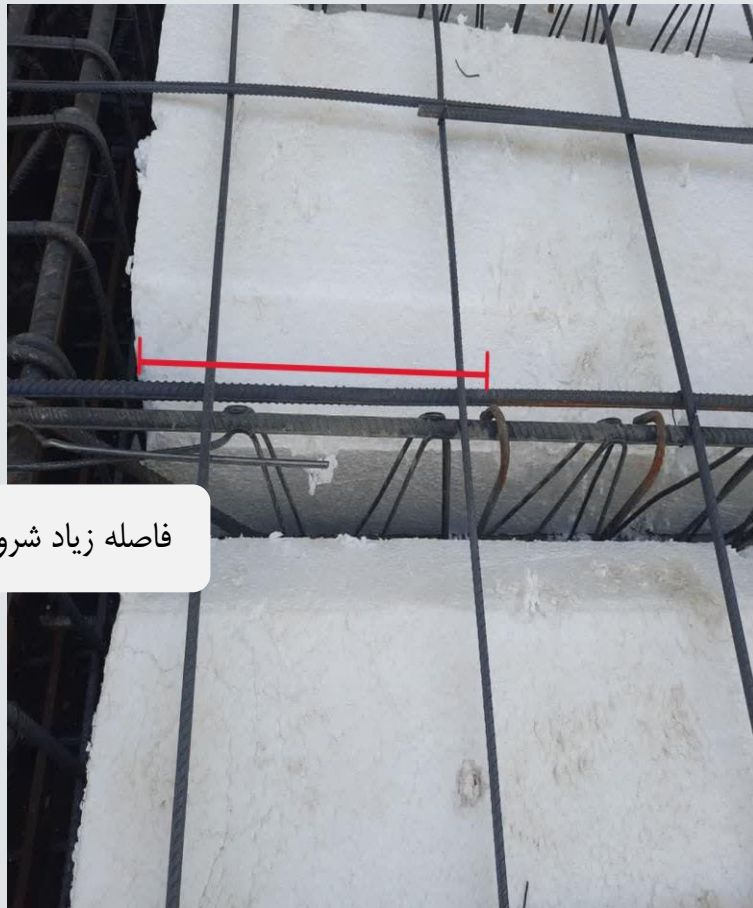
فاصله زیاد شروع سنجاقی تیرچه از بر تکیه گاه

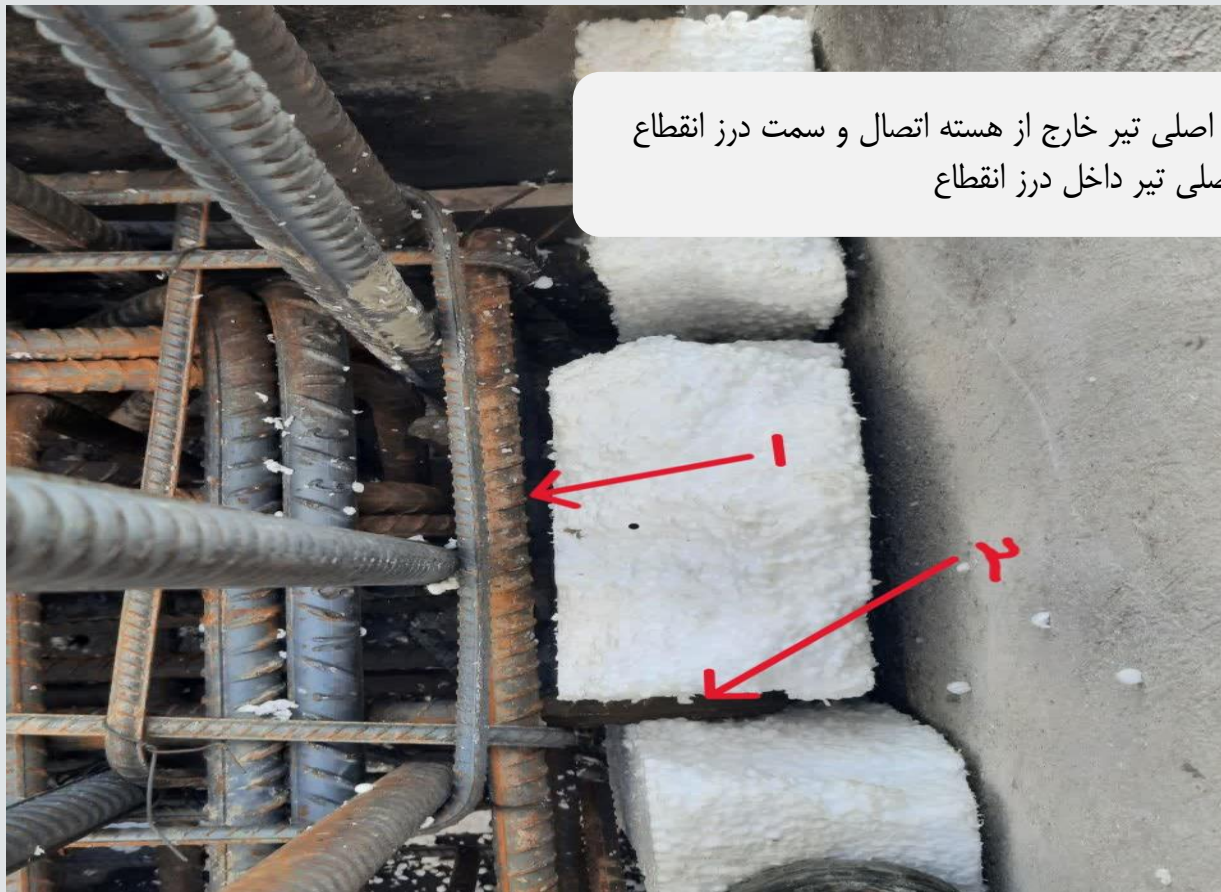
- ۱- اجرای میلگرد اصلی تیر خارج از هسته اتصال و سمت درز انقطاع
- ۲- نفوذ میلگرد اصلی تیر داخل درز انقطاع

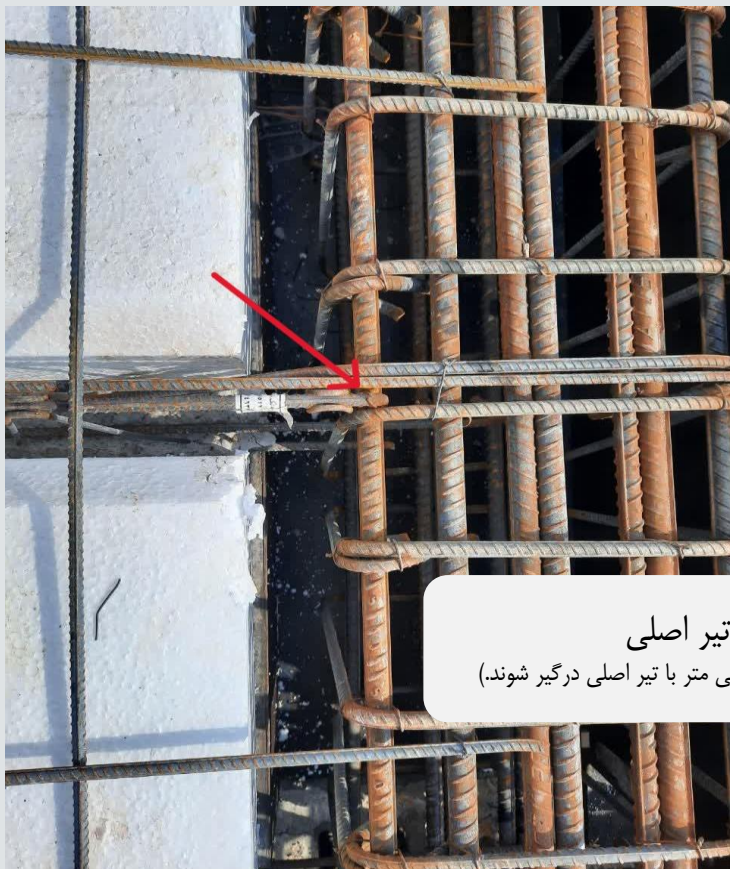
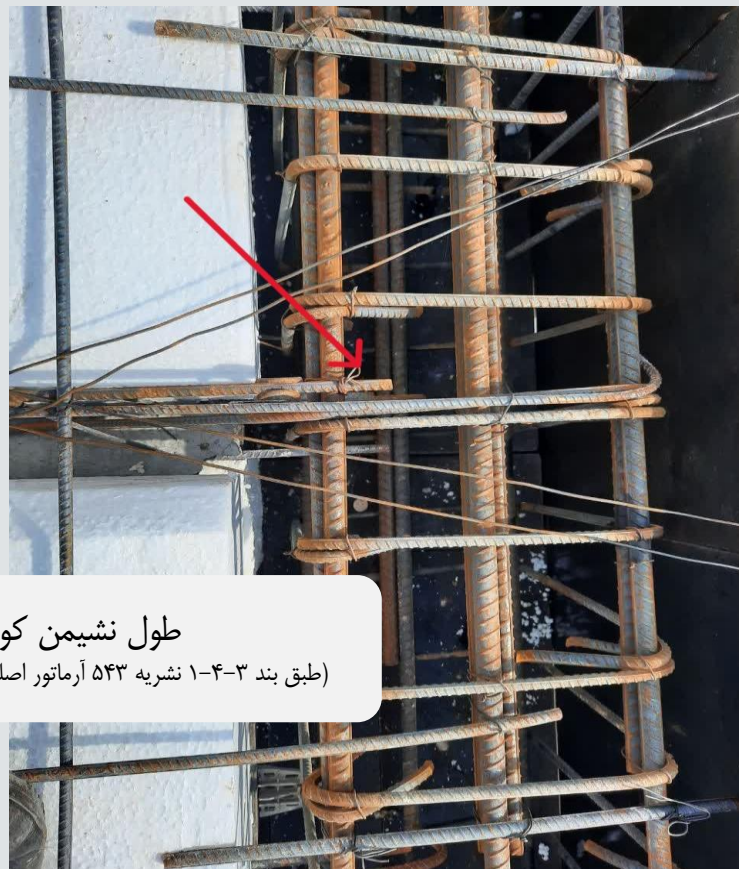
طول نشیمن کوتاه تیرچه ها بر روی تیر اصلی  
(طبق بند ۳-۴-۱ نشریه ۵۴۳ آرماتور اصلی تیرچه ها باید ۱۰ الی ۱۵ سانتی متر با تیر اصلی درگیر شوند.)

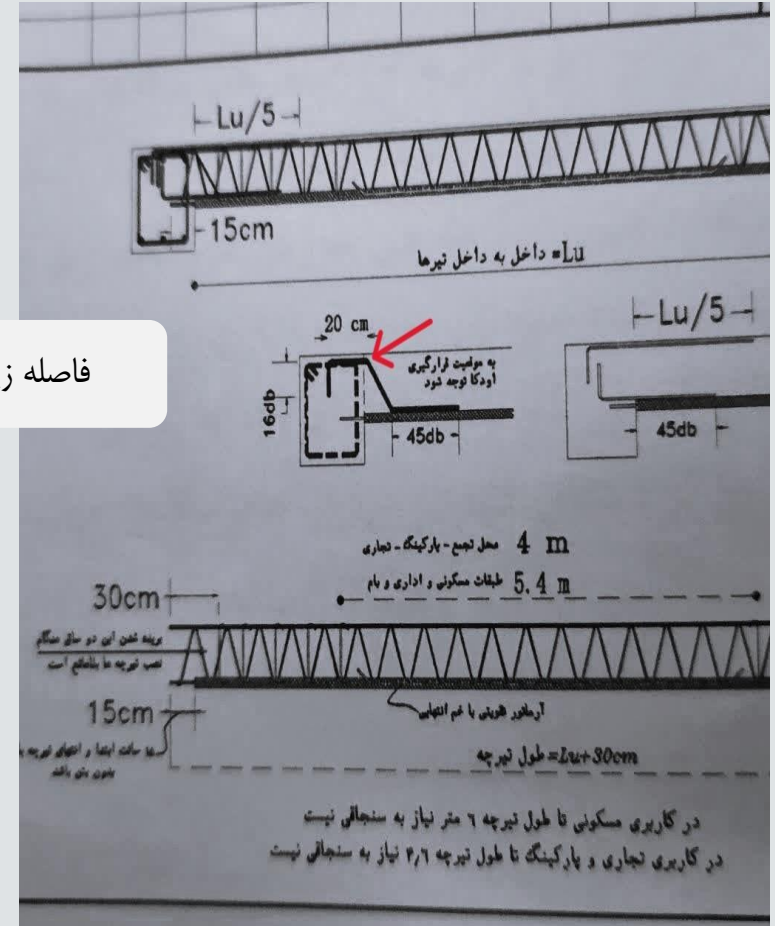
فاصله زیاد خم ادکا از بر تکیه گاه

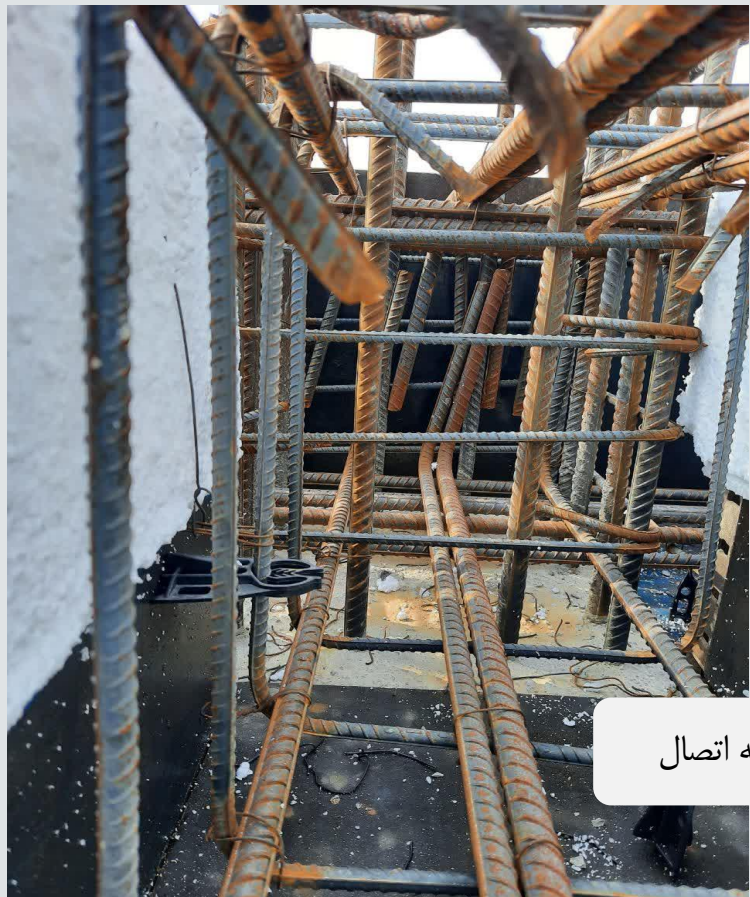
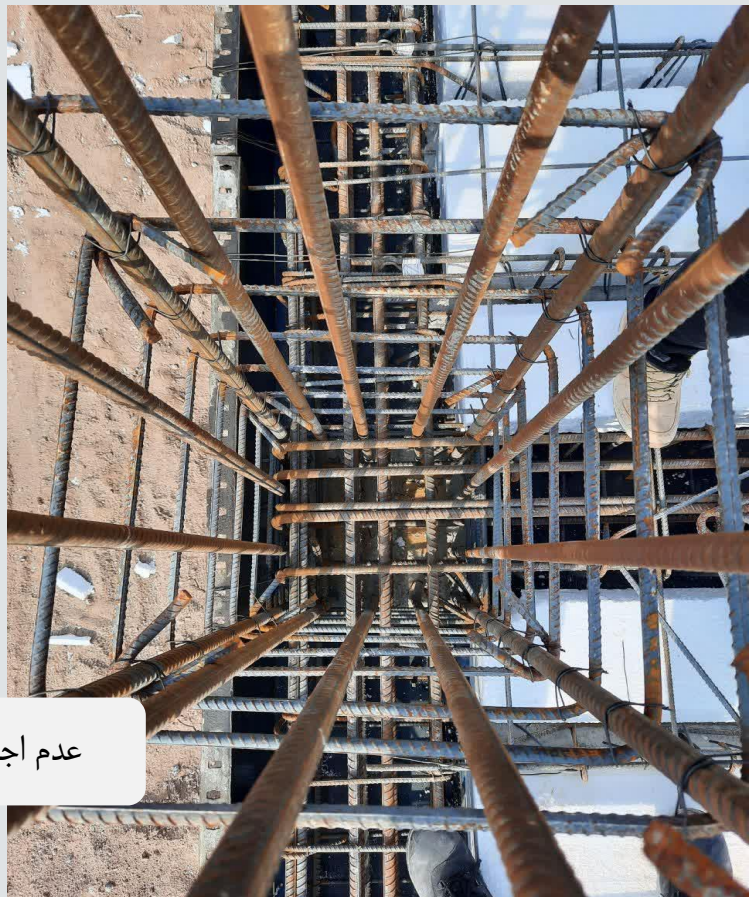
عدم اجرای سنجاقی در هسته اتصال

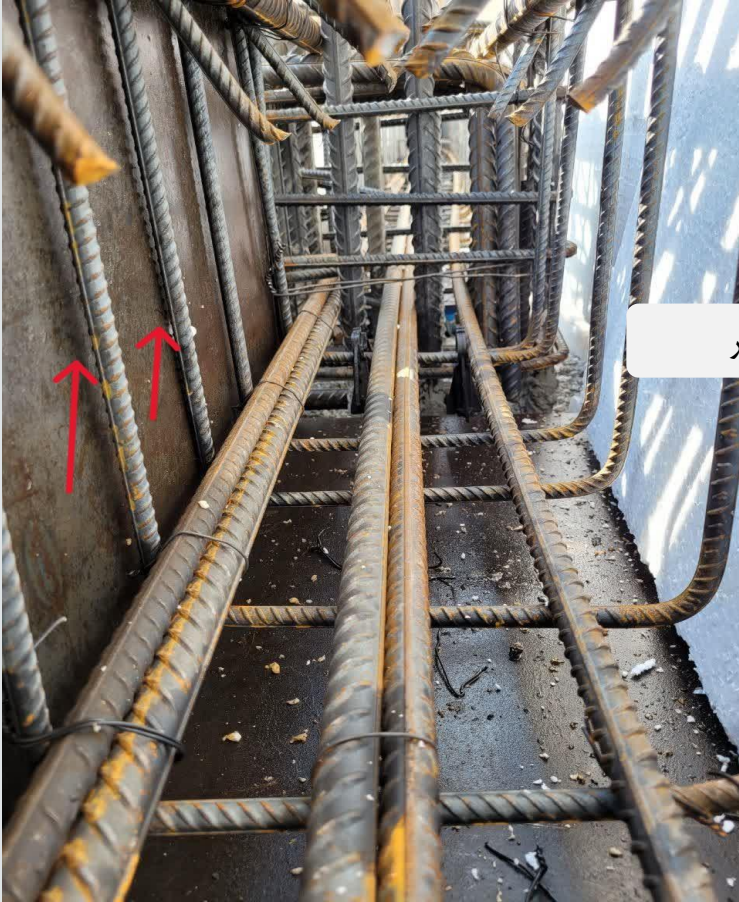
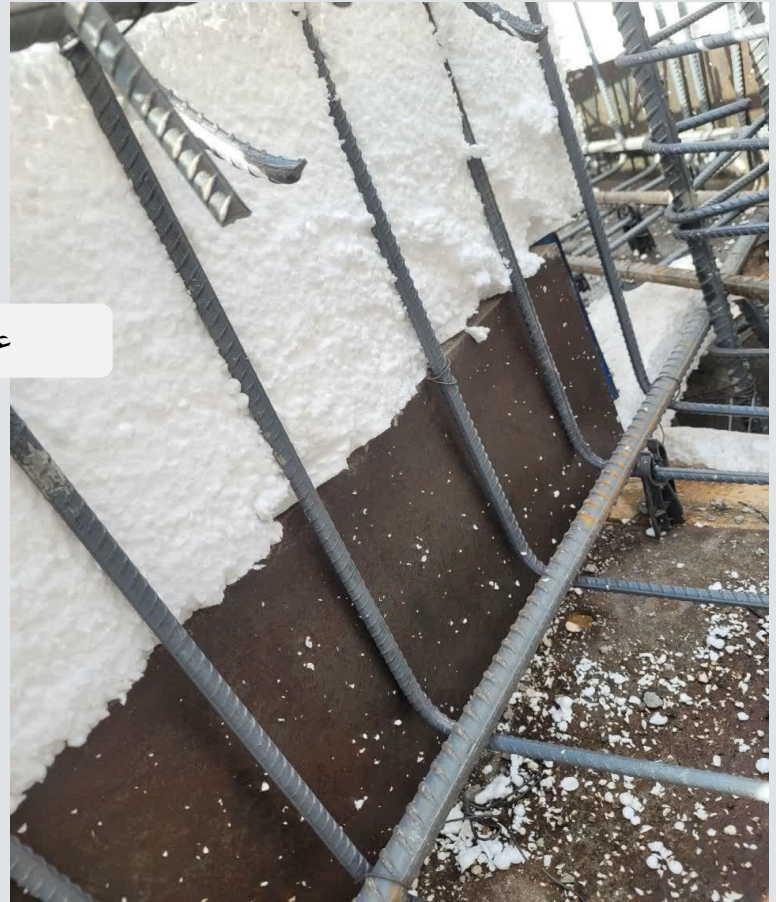
عدم رعایت کاور در تیر

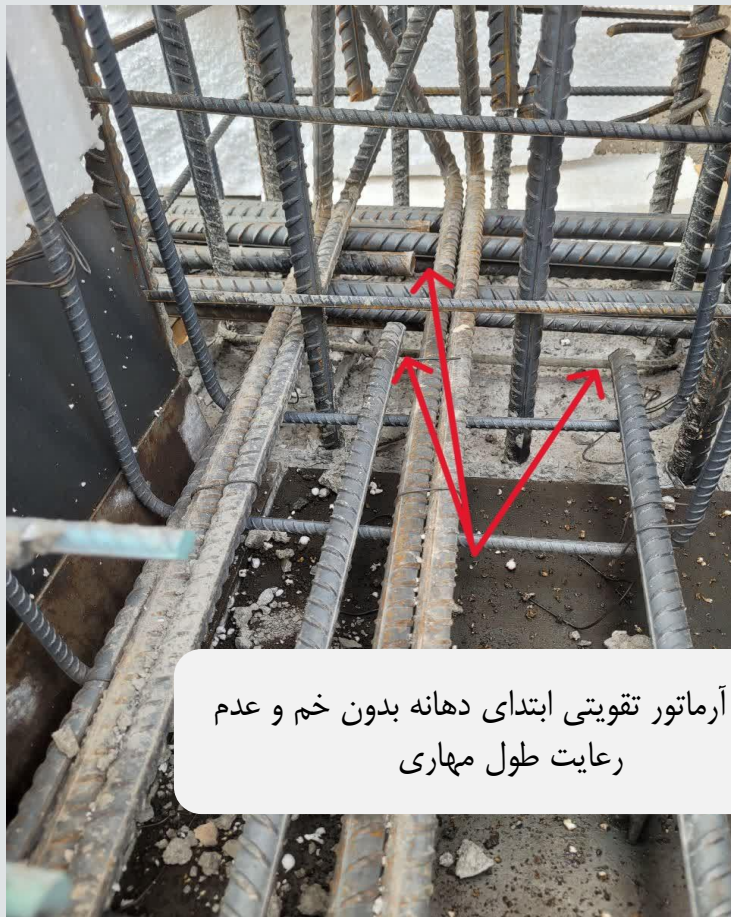
اجرای آرماتور تقویتی ابتدای دهانه بدون خم و عدم رعایت طول مهارب

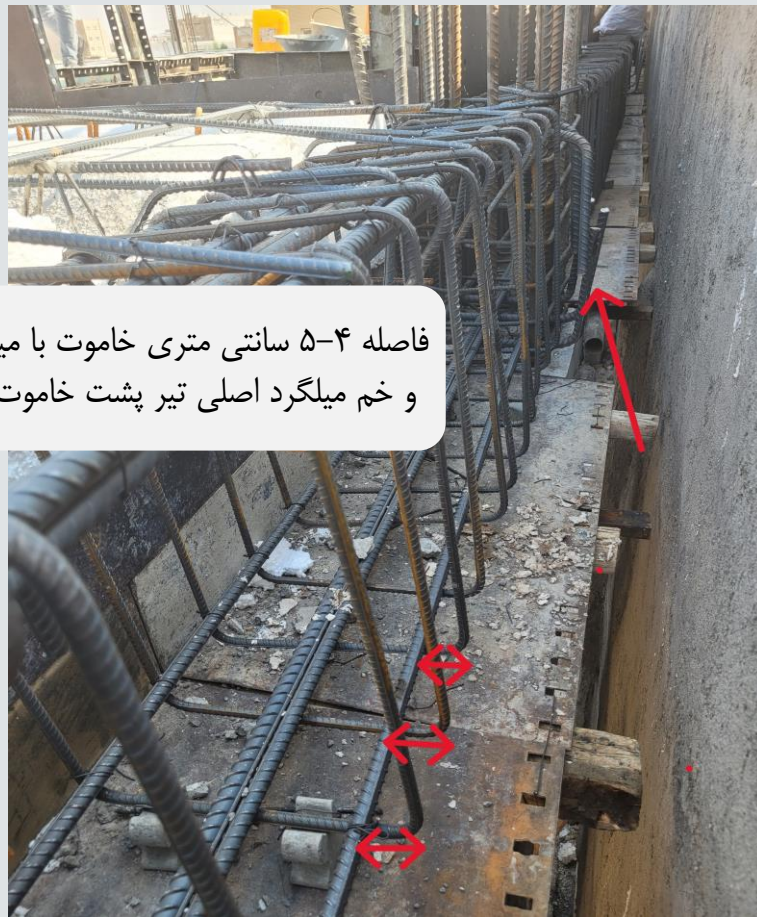
فاصله ۴-۵ سانتی متری خاموت با میلگرد اصلی تیر و خم میلگرد اصلی تیر پشت خاموت هسته اتصال

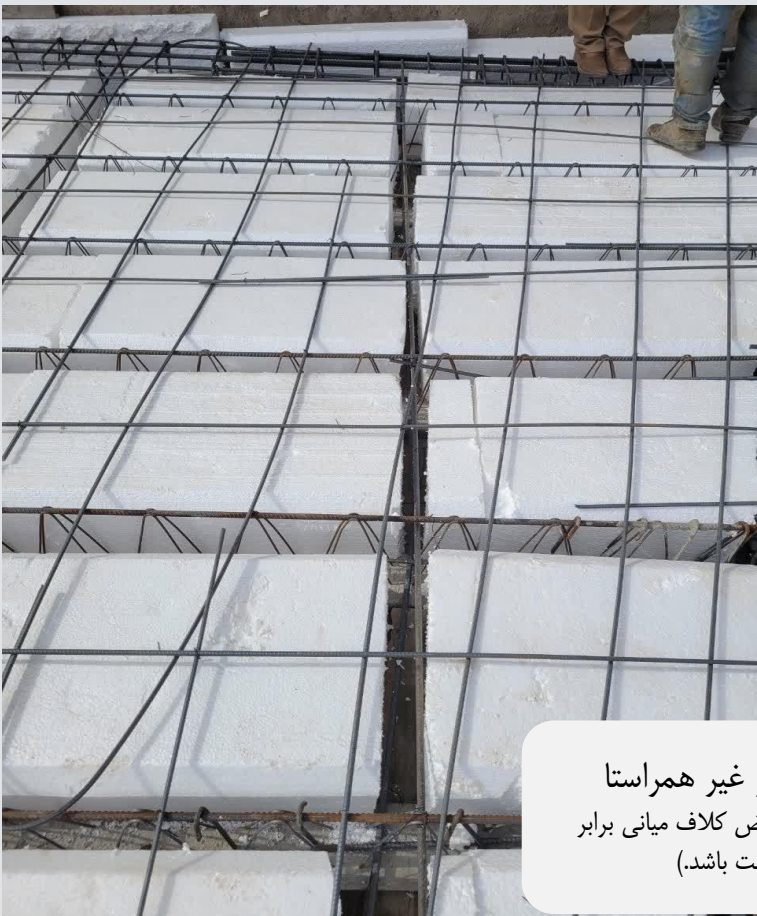
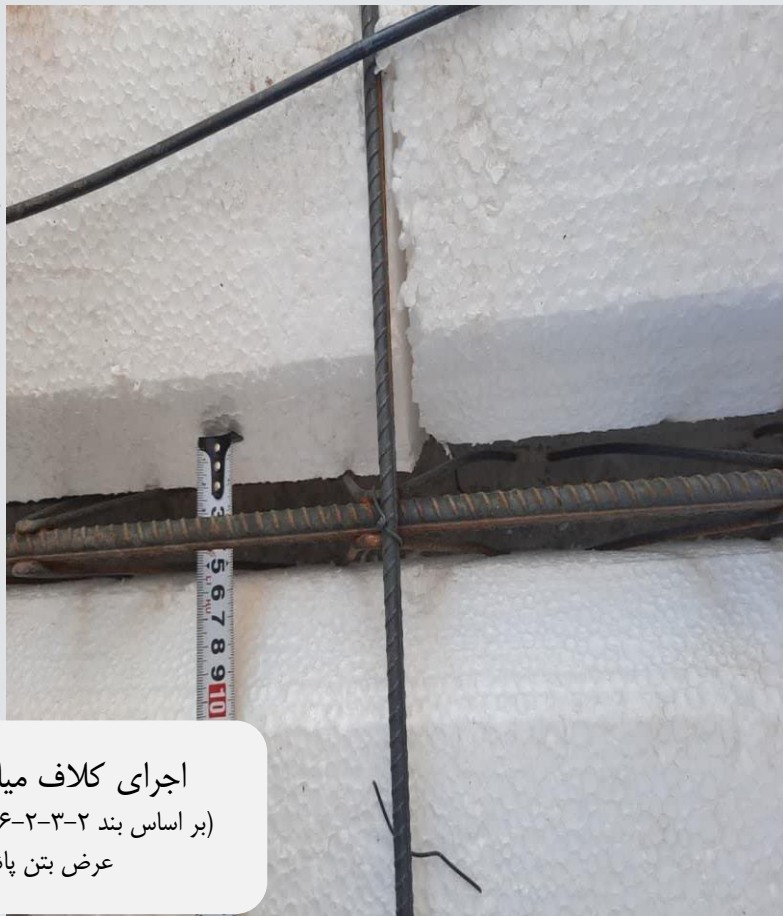
اجرای کلاف میانی با عرض کم و غیر همراستا  
(بر اساس بند ۲-۳-۶ نشریه ۵۴۳ حداقل عرض کلاف میانی برابر  
عرض بتن پاشنه یک تیرچه می بایست باشد.)

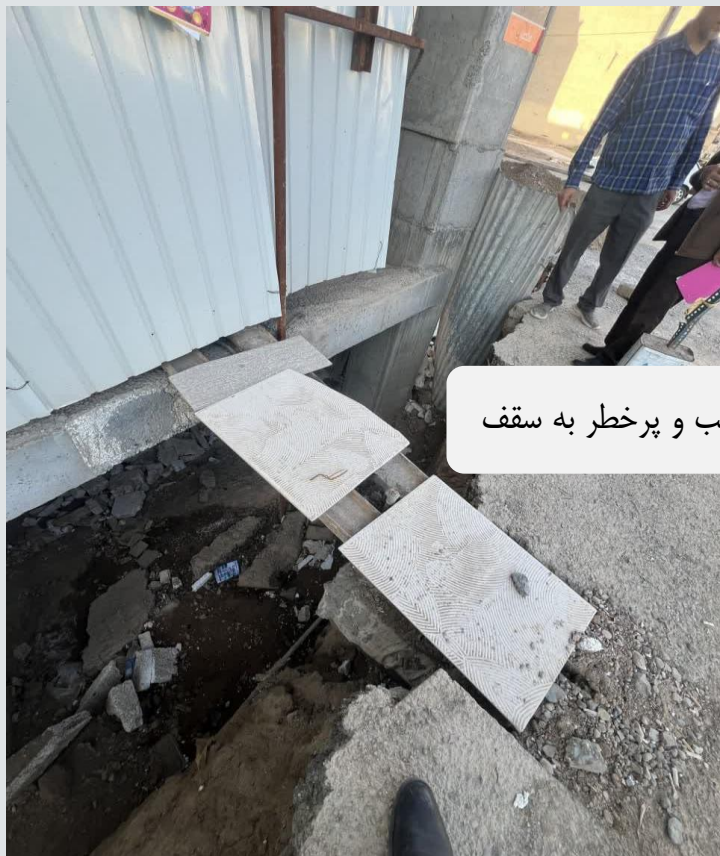
دسترسی نامناسب و پرخطر به سقف

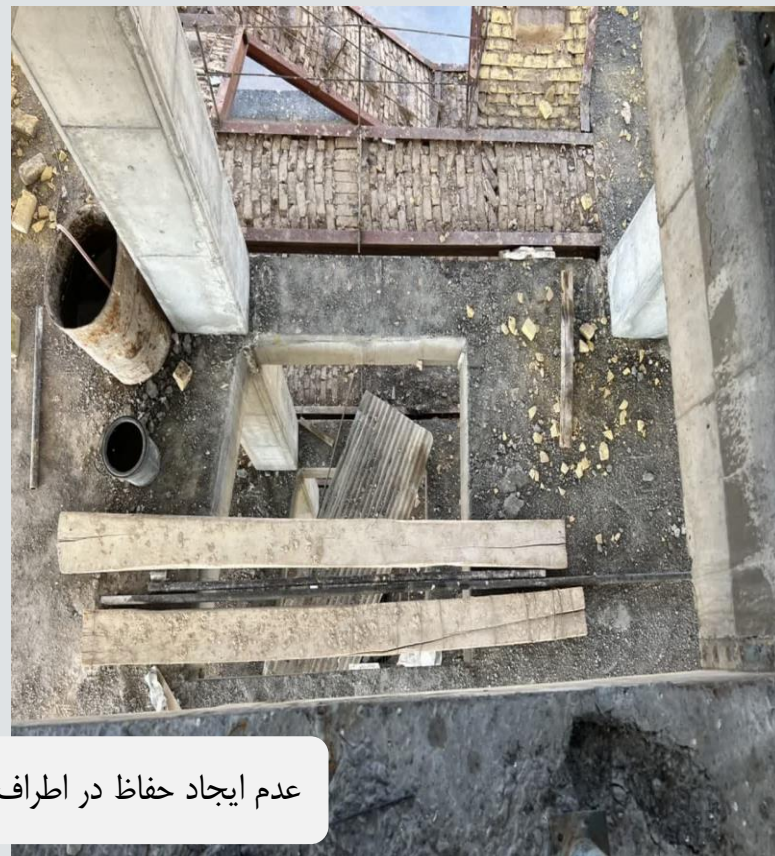
عدم ایجاد حفاظ در اطراف پرتگاه ها

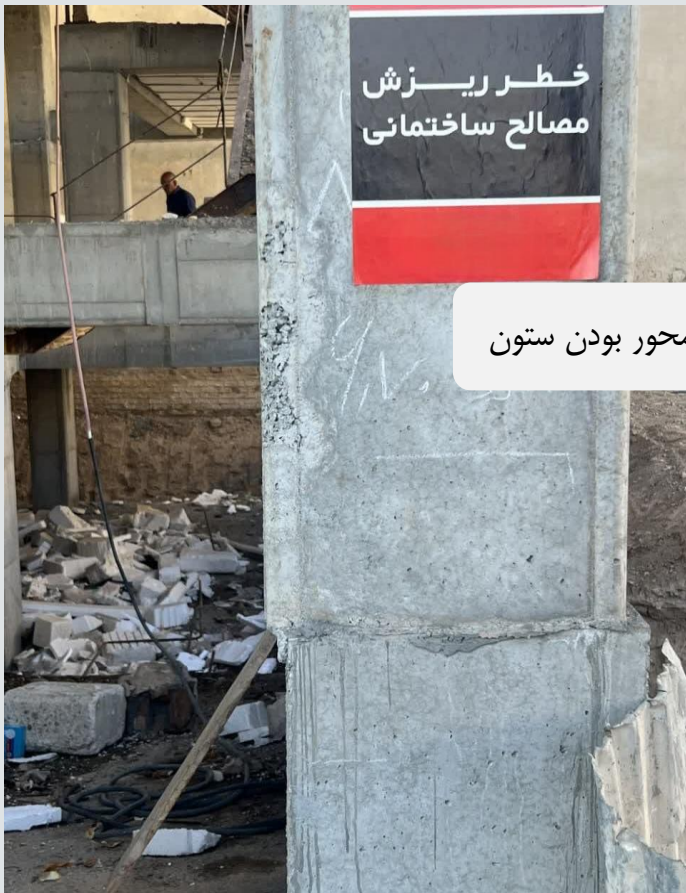
ناشاقولی و غیر هم محور بودن ستون

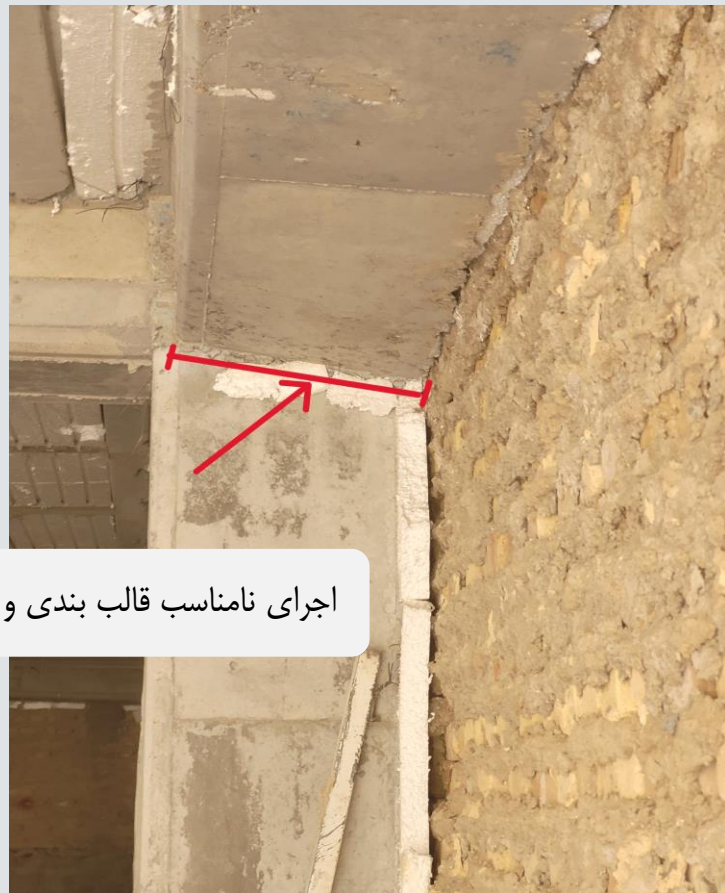
اجرای نامناسب قالب بندی و ناترازی کف تیر

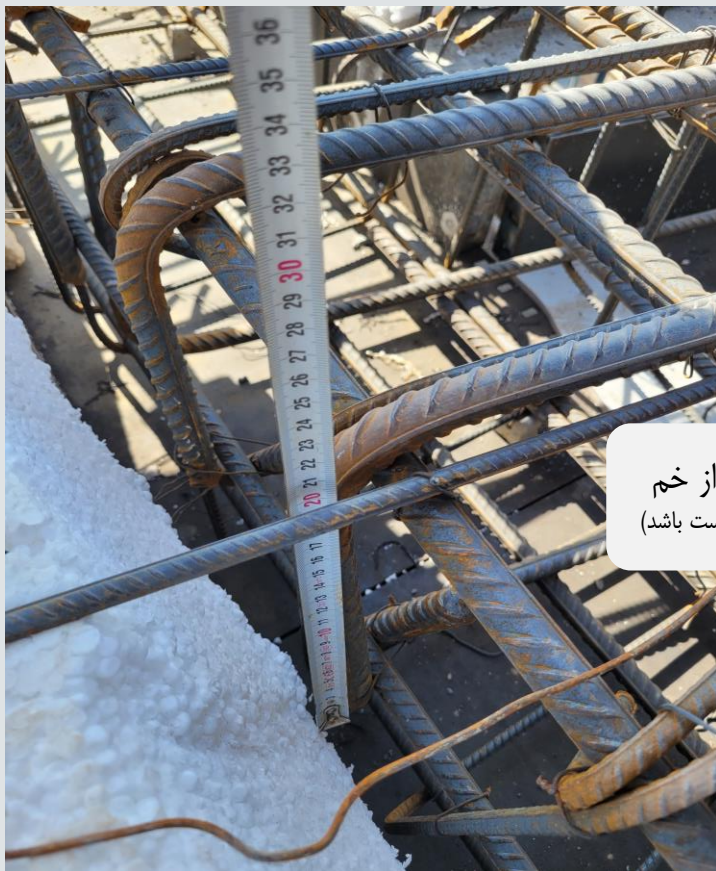
عدم رعایت طول مستقیم بعد از خم  
(۱۶ برابر قطر میلگرد از پشت میلگرد می بایست باشد)

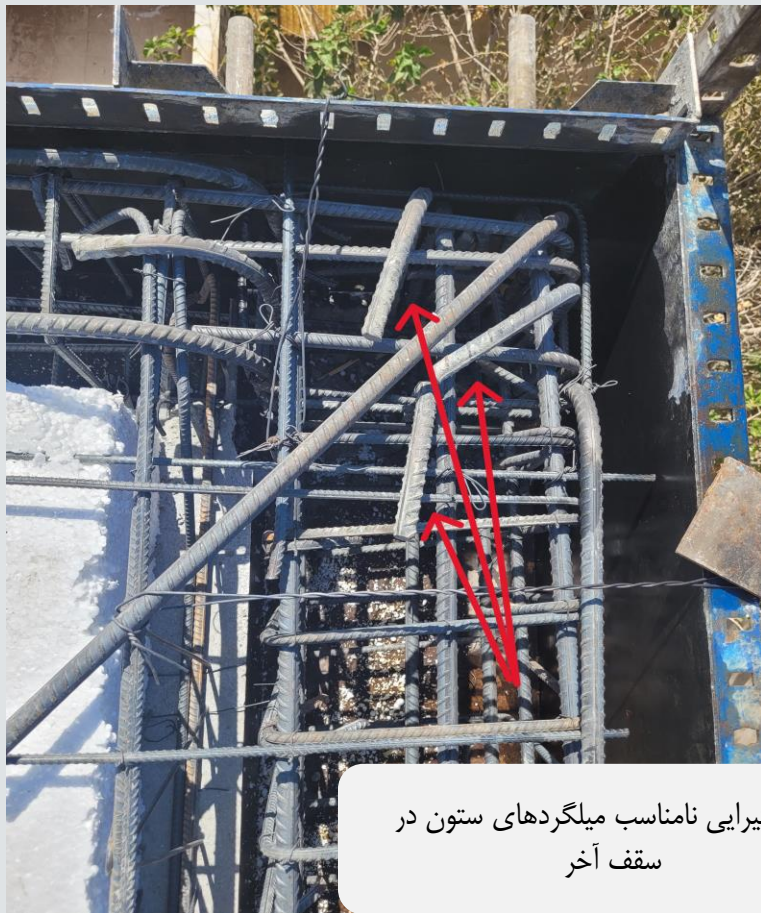
طول گیرایی نامناسب میلگردهای ستون در  
سقف آخر

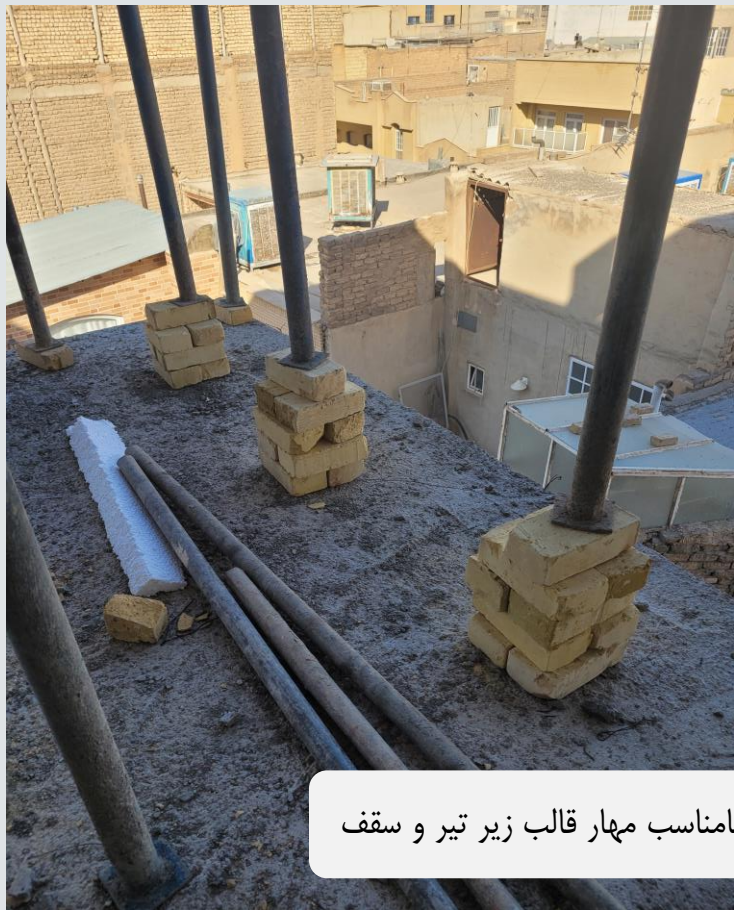
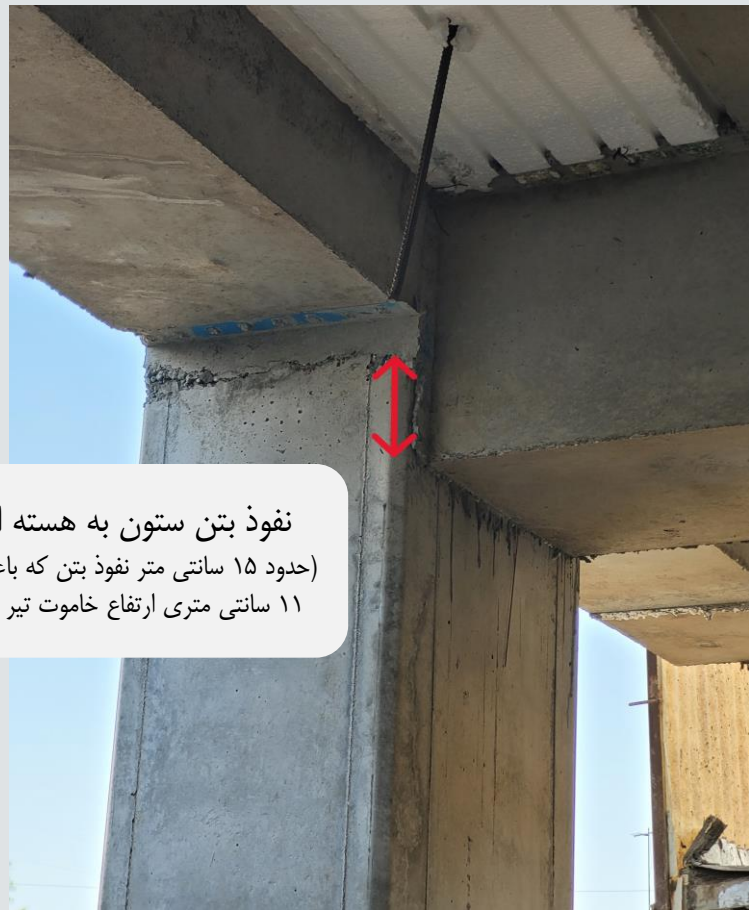
نفوذ بتن ستون به هسته اتصال  
(حدود ۱۵ سانتی متر نفوذ بتن که باعث کاهش  
۱۱ سانتی متری ارتفاع خاموت تیر می شود)

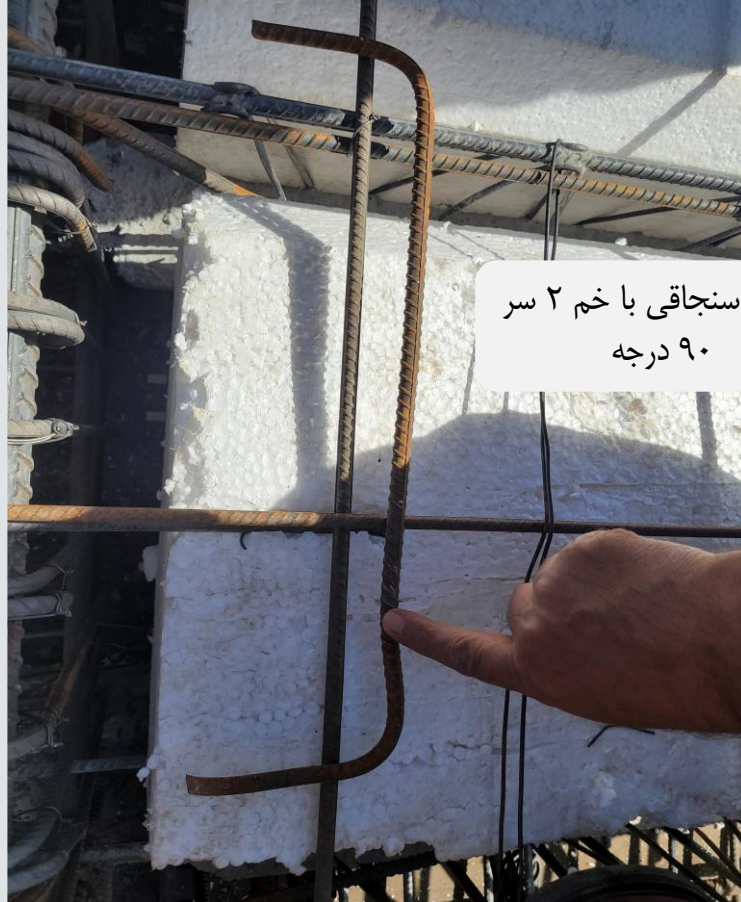
اجرای سنجاقی با خم ۲ سر  
۹۰ درجه

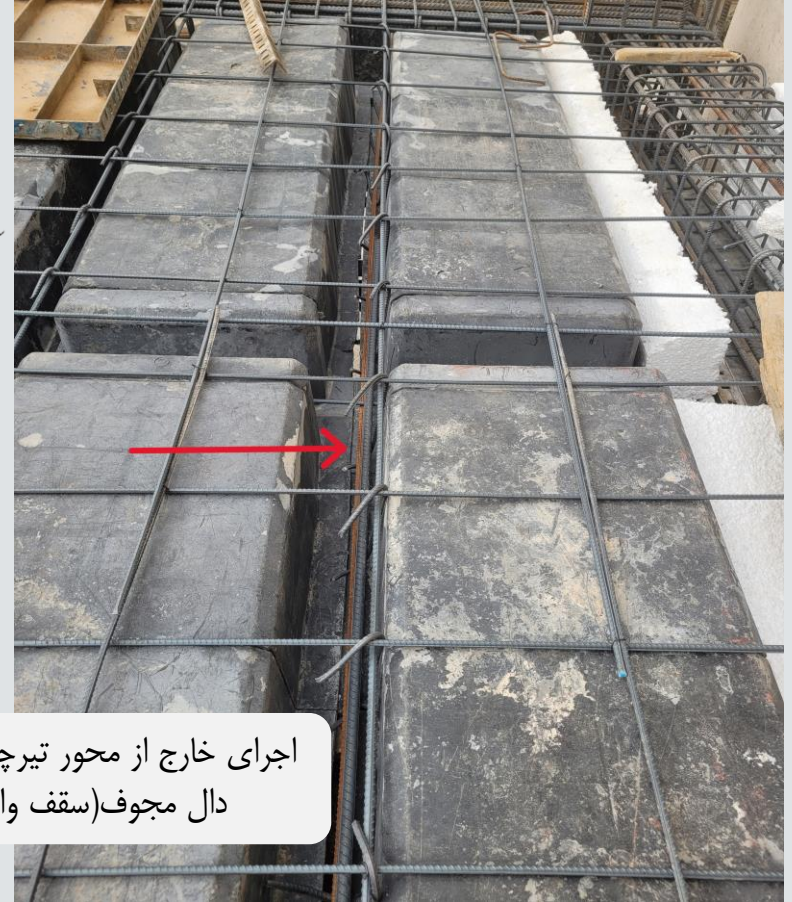
اجرای خارج از محور تیرچه درجا در  
دال مجوف (سقف وافل)

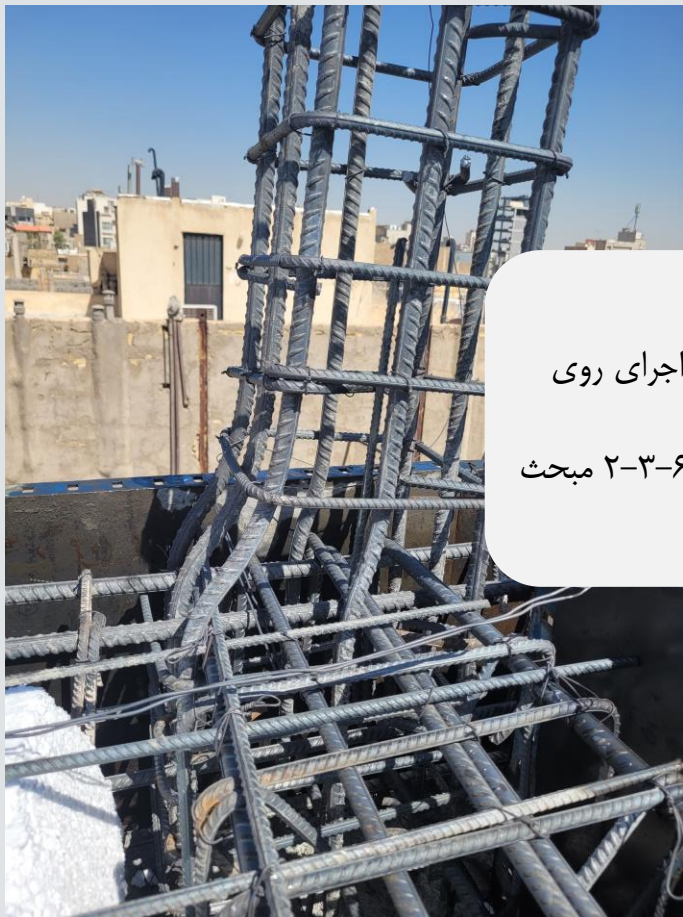
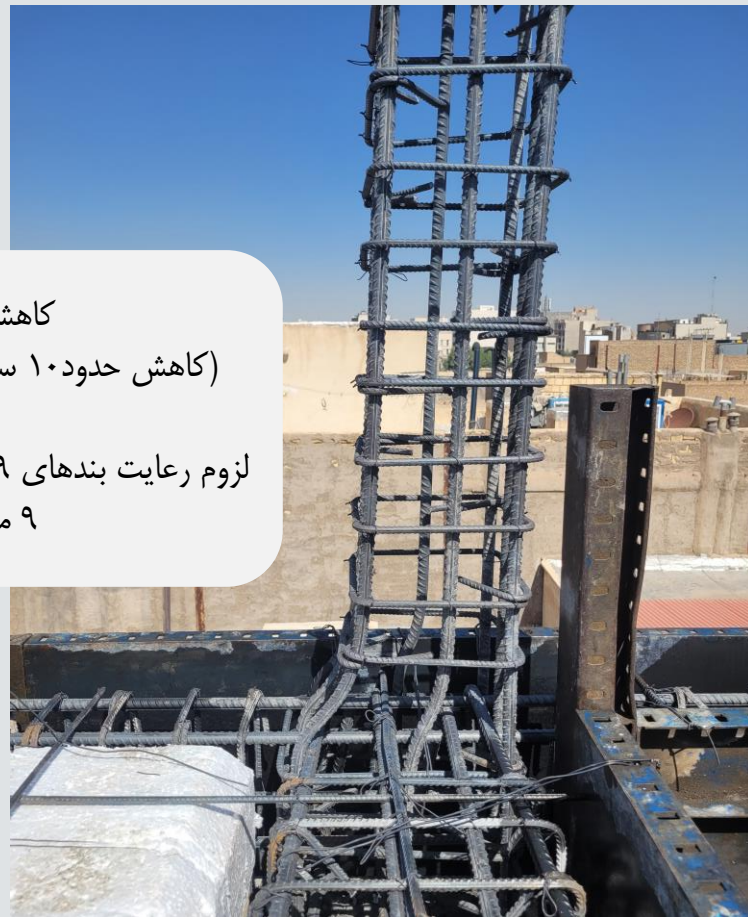
کاهش نامناسب ابعاد ستون  
(کاهش حدود ۱۰ سانتی متر از یک سمت و اجرای روی  
ضخامت سقف)  
لزوم رعایت بندهای ۹-۱۲-۶-۳-۱ و ۹-۱۲-۶-۳-۲ مبحث  
۹ مقررات ملی ساختمان

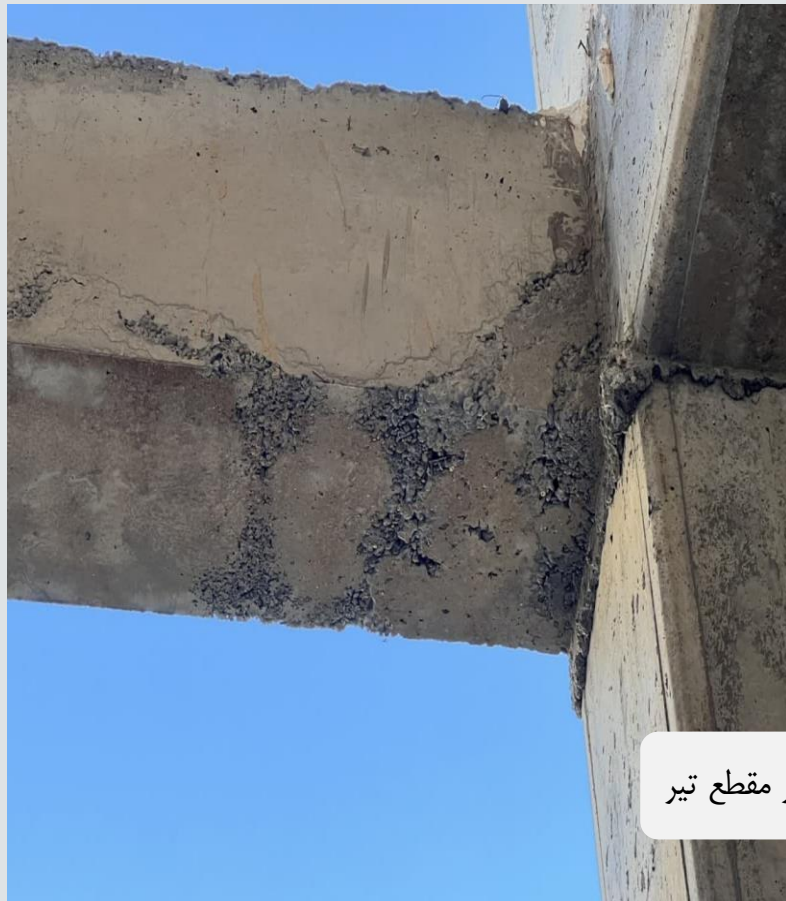
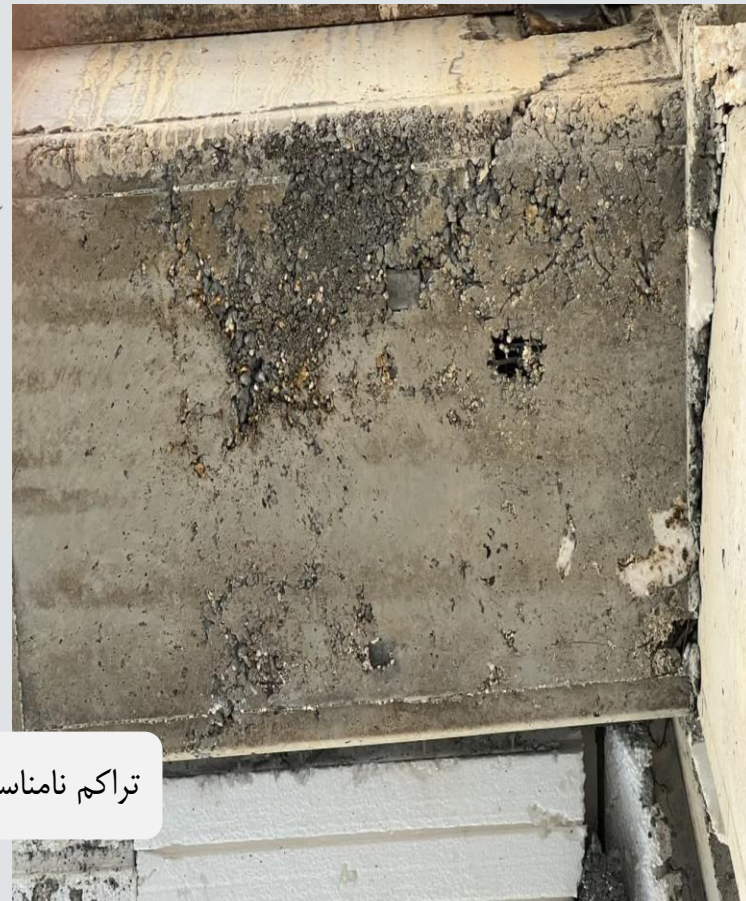
تراکم نامناسب و شن زدگی در مقطع تیر

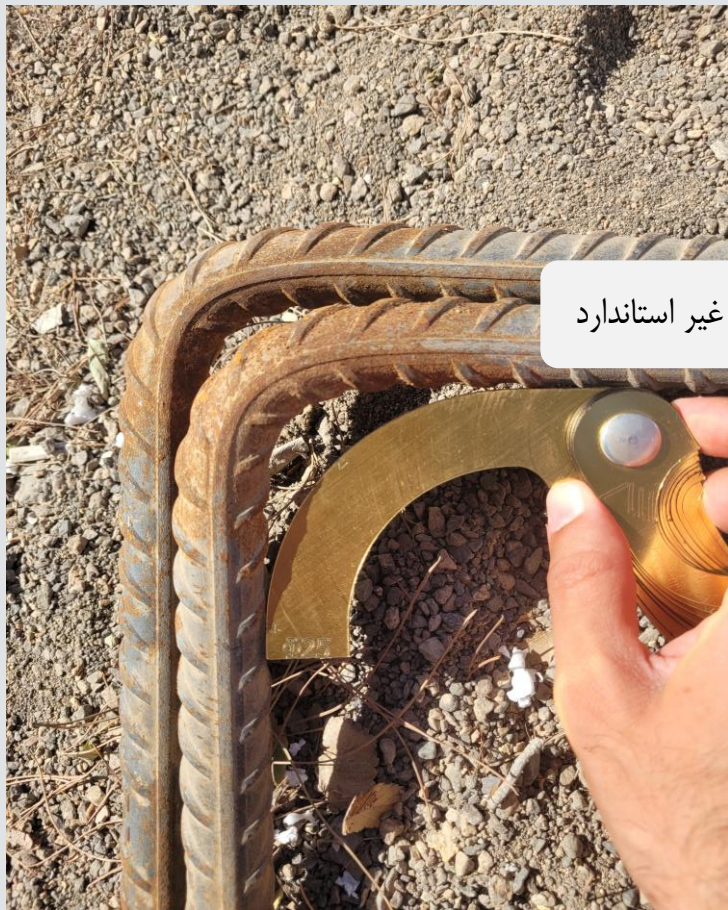
شعاع خم غیر استاندارد

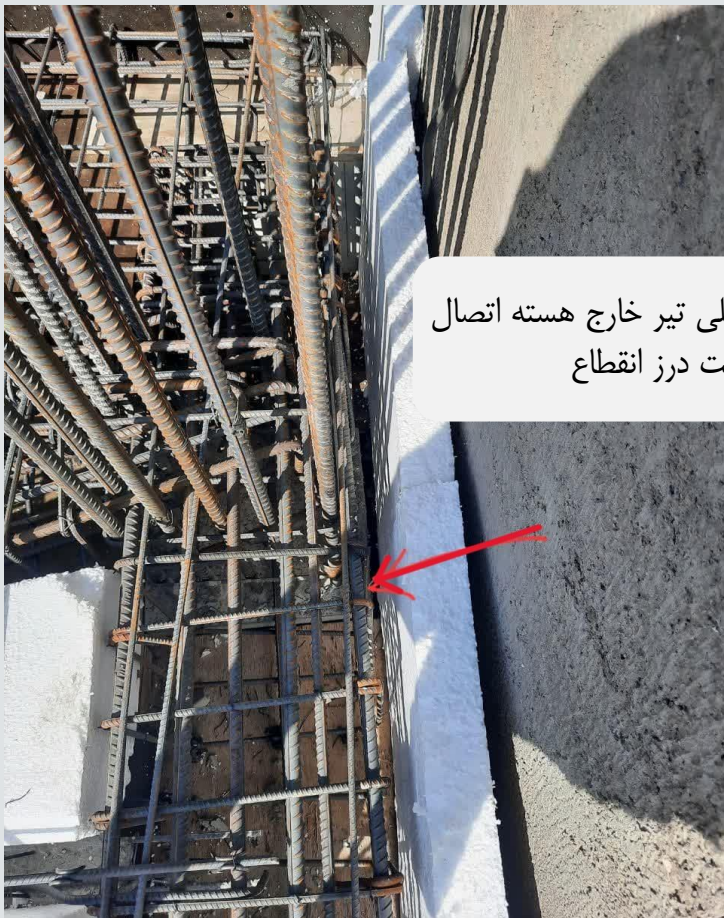
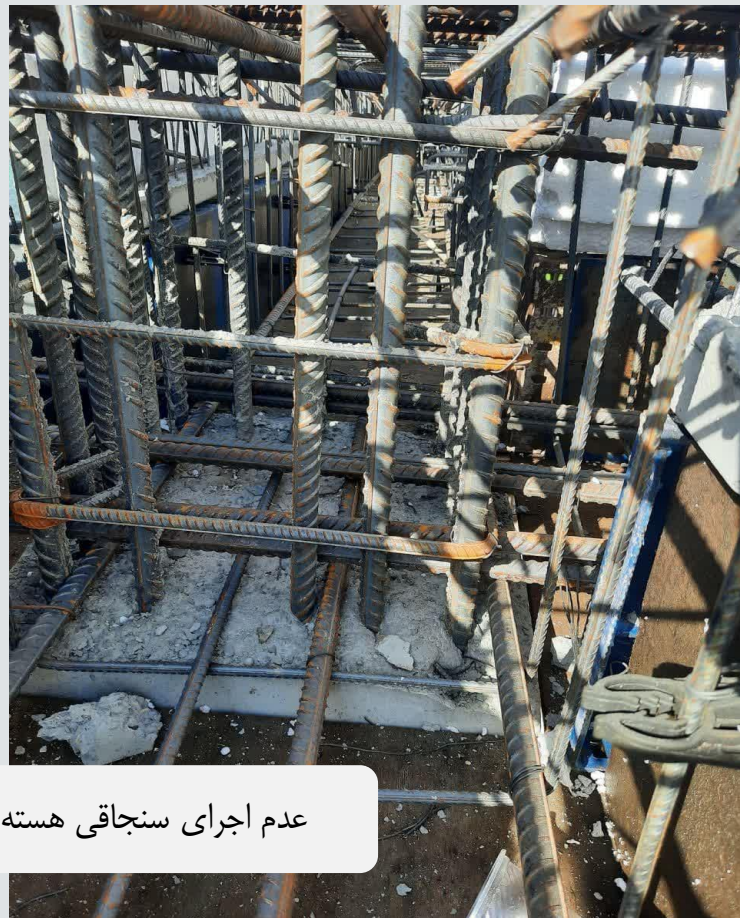
اجرای میلگرد اصلی تیر خارج هسته اتصال  
و سمت درز انقطاع

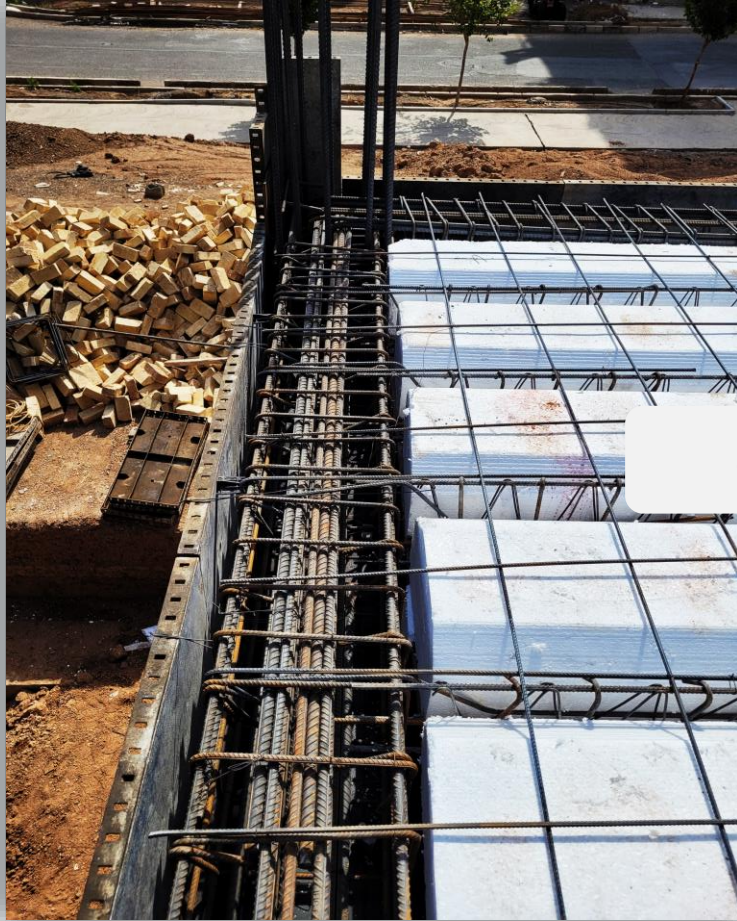
عدم رعایت شعاع خم استاندارد میلگرد

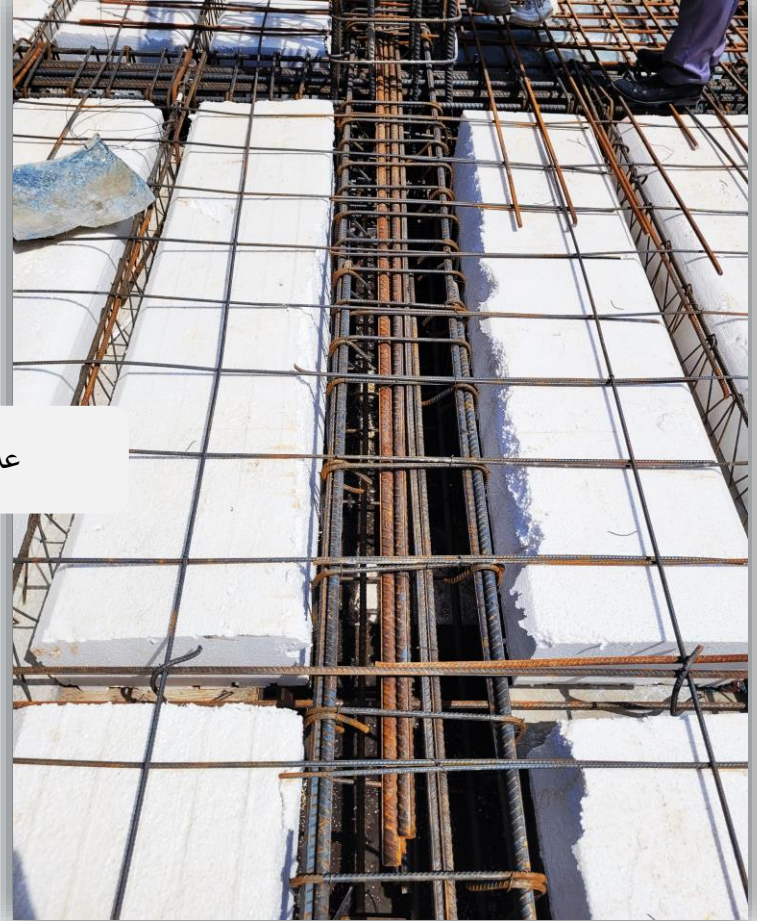
عدم رعایت گروه میلگرد

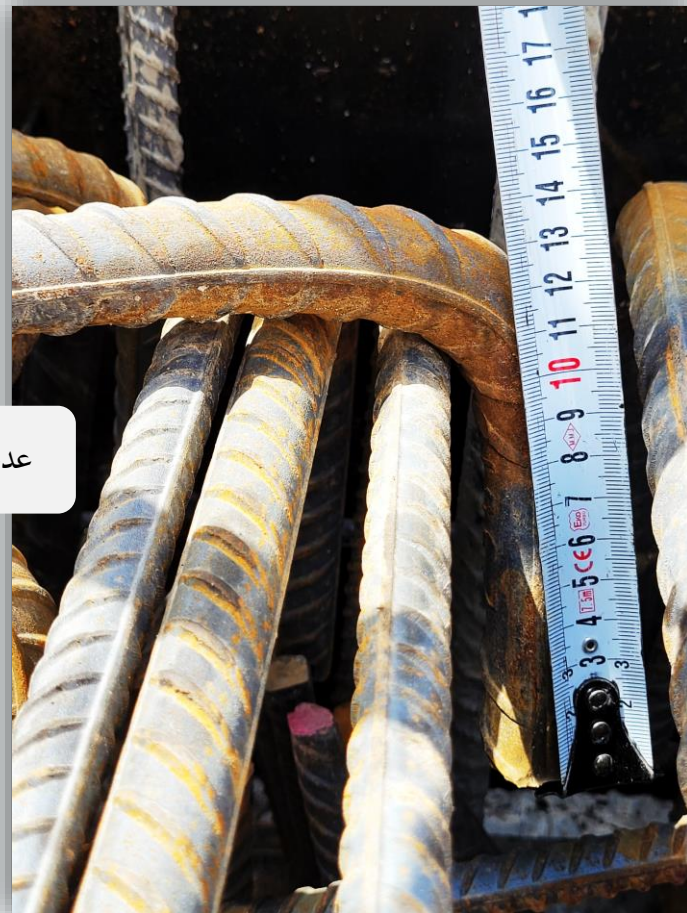
عدم رعایت طول مستقیم بعد از خم
