# تصاویر ایرادات مشاهده شده در بازدیدهای آبان ماه 1403

# گزارش بازدیدهای فنی

## تیرماه ۱۴۰۳

# تصاویر ایرادات متداول در پایش‌های گروه نظارت

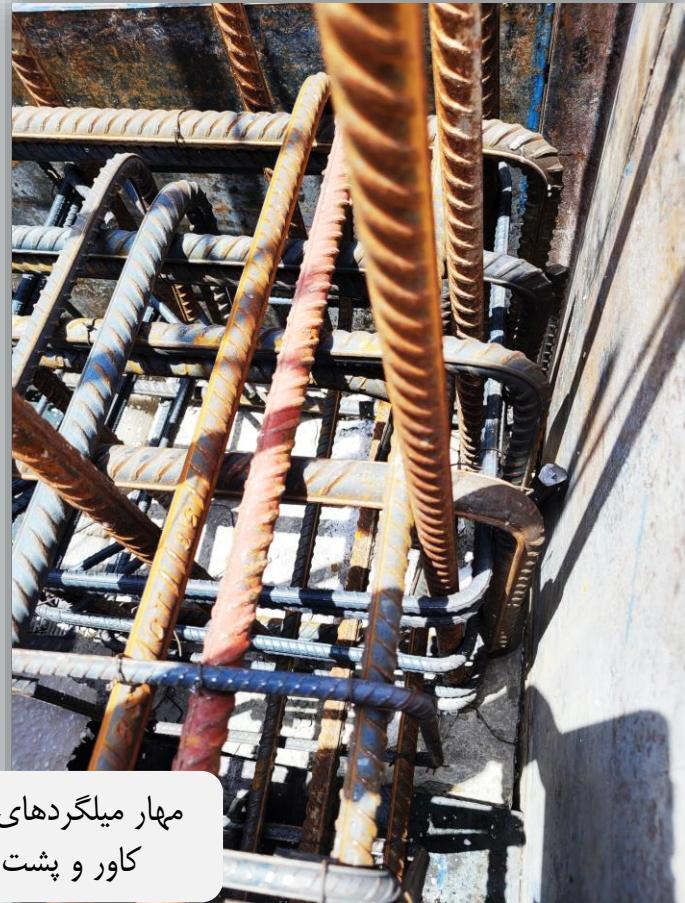
مهار میلگردهای طولی تیر در  
کاور و پشت خاموتها

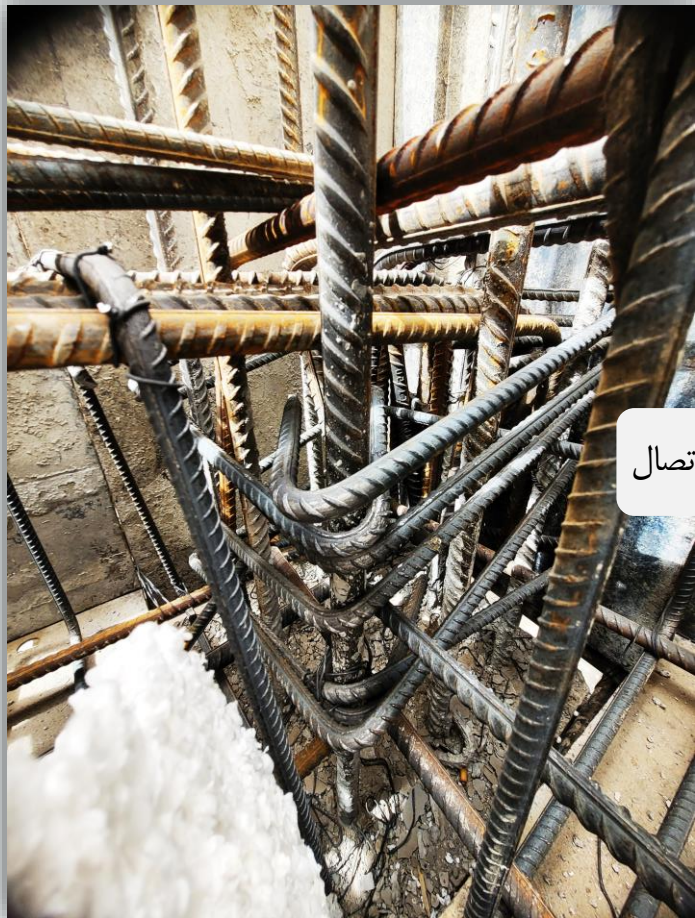
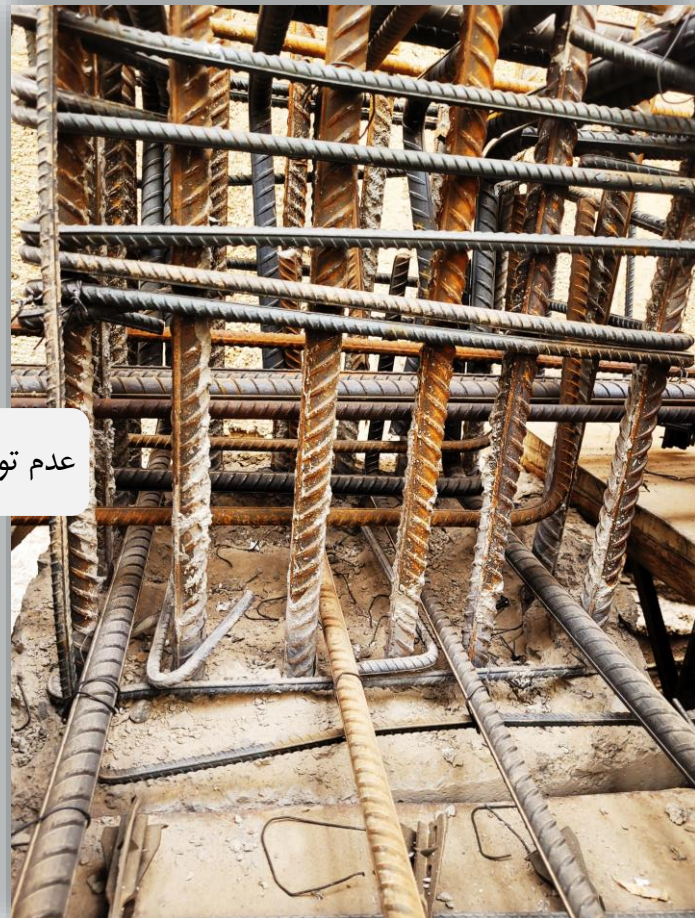
عدم توزیع مناسب خاموت در هسته اتصال

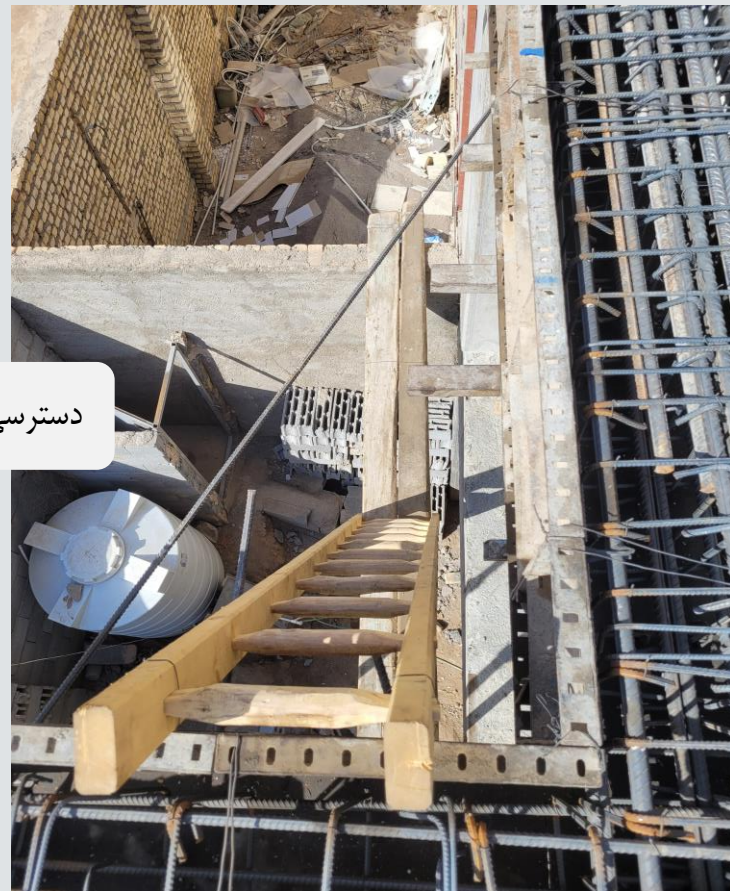
دسترسی نامناسب و پرخطر به طبقات

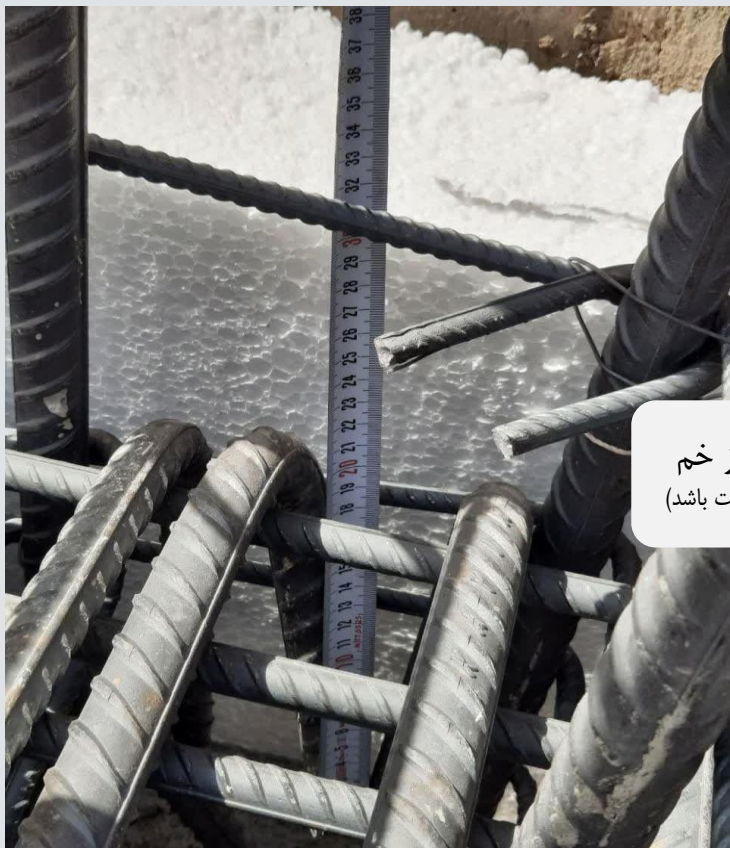
عدم رعایت طول مستقیم بعد از خم  
(۱۶ برابر قطر میلگرد از پشت میلگرد می بایست باشد)

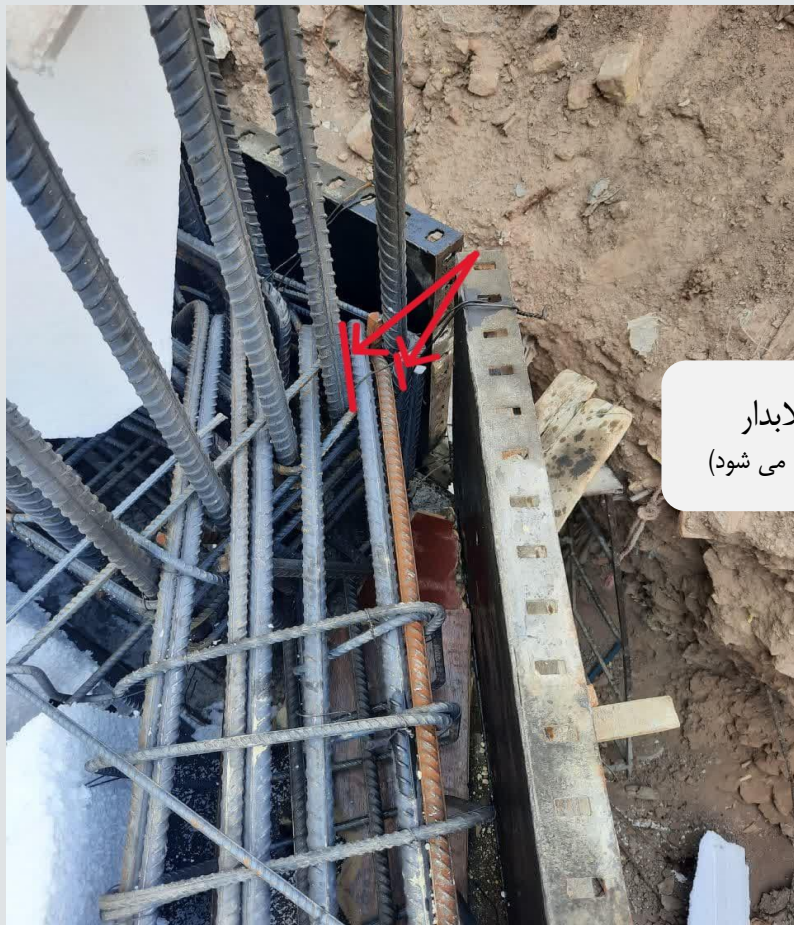
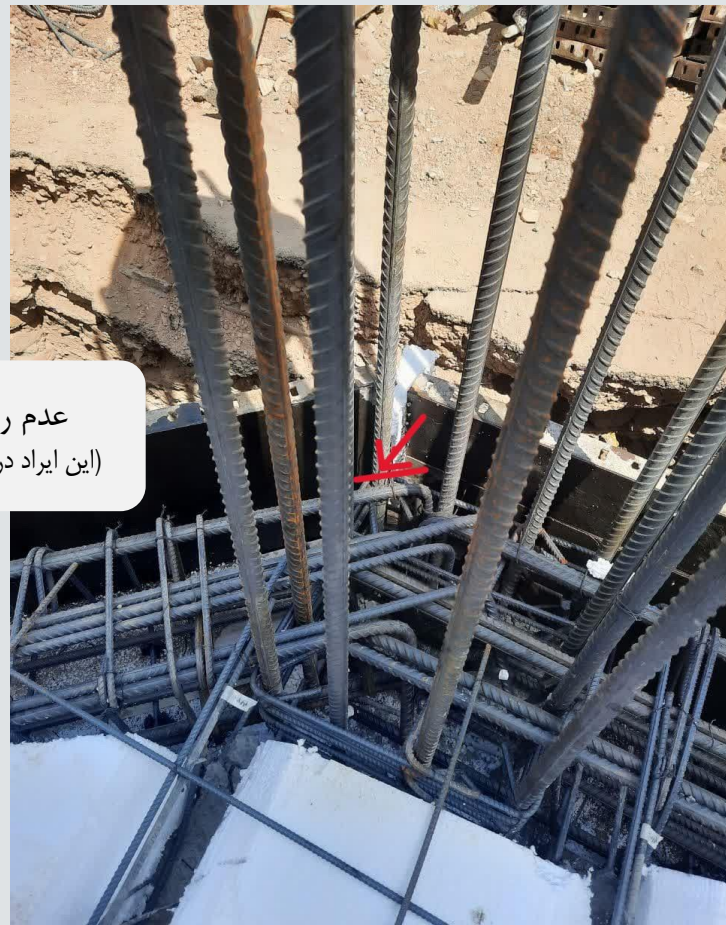
عدم رعایت طول گیرایی قلابدار  
(این ایراد در اکثر تیرهای مورب مشاهده می شود)

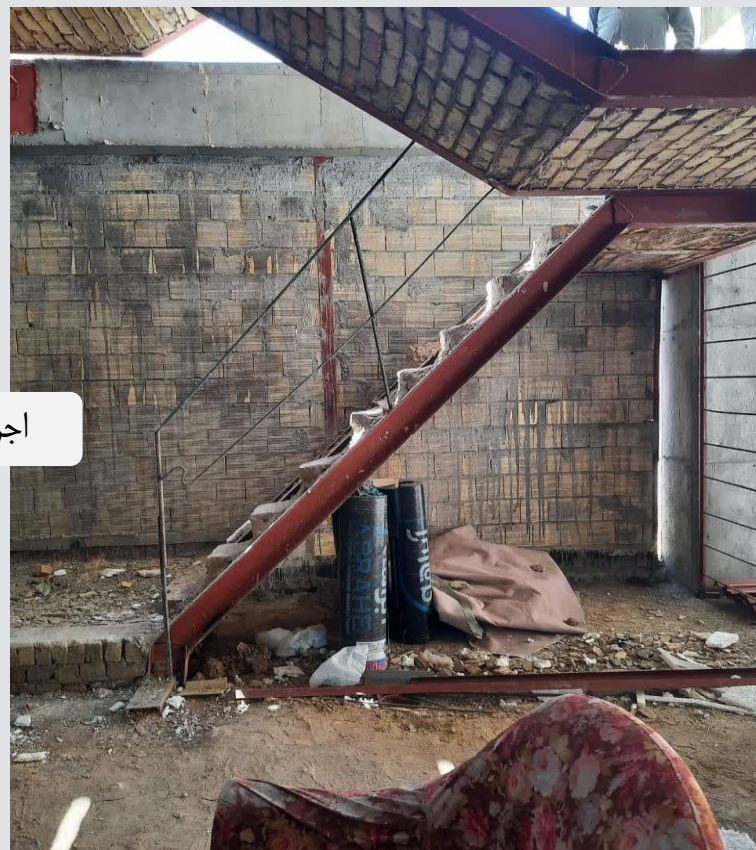
اجرای نامناسب شیب پله

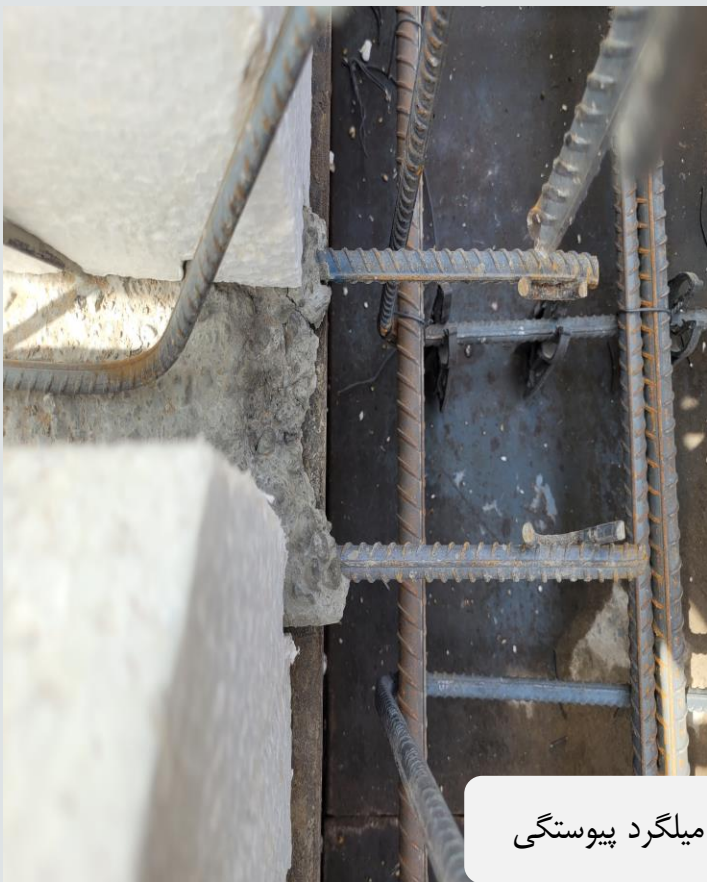
فاصله بین خاموت و میلگردهای اصلی تیر  
(این مشکل در اکثر تیرهایی که عرض تیر با ستون برابر  
است در خاموت های بر تکیه گاه مشاهده می شود)

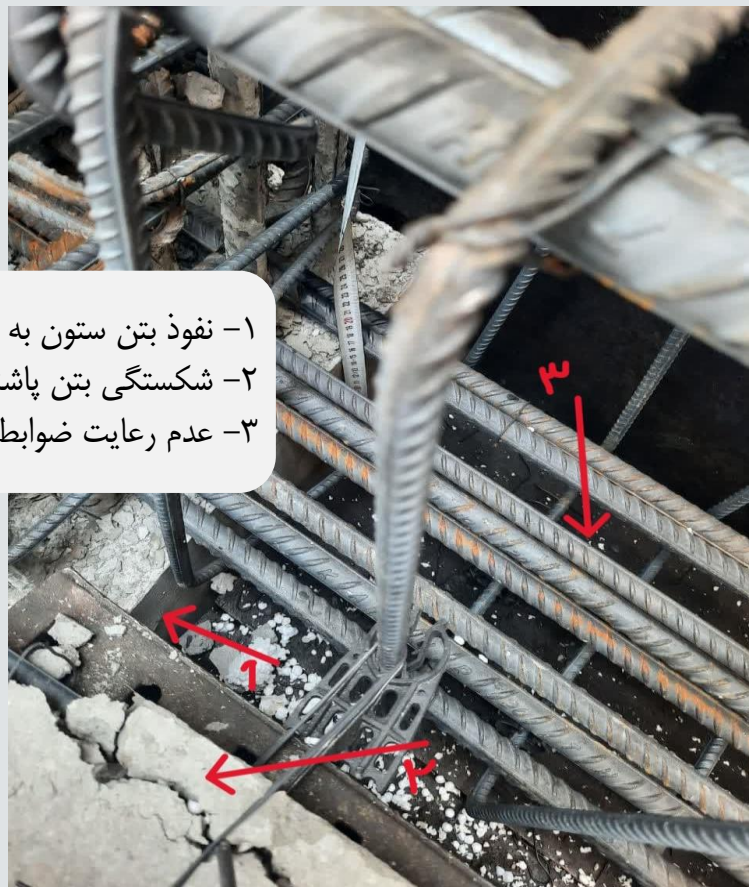
- ۱- نفوذ بتن ستون به هسته اتصال
- ۲- شکستگی بتن پاشنه تیرچه
- ۳- عدم رعایت ضوابط گروه میلگرد

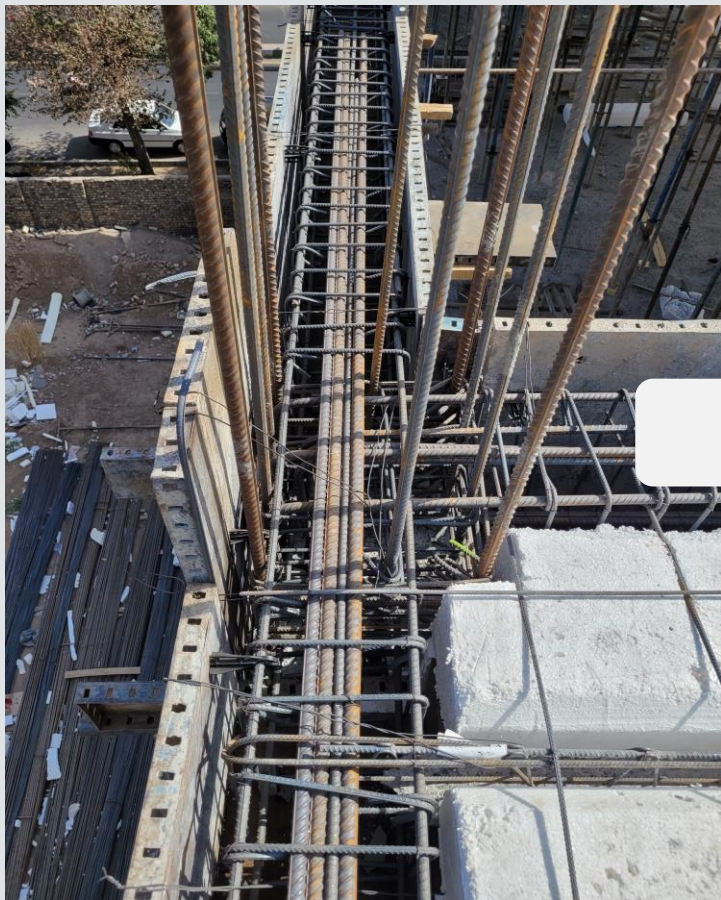
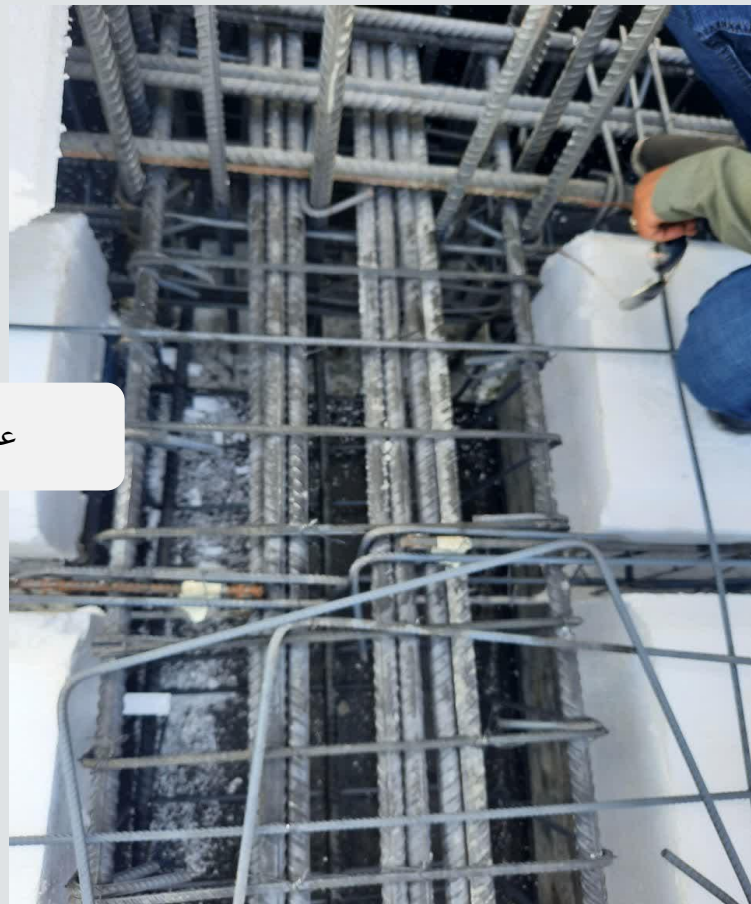
عدم رعایت گروه میلگرد

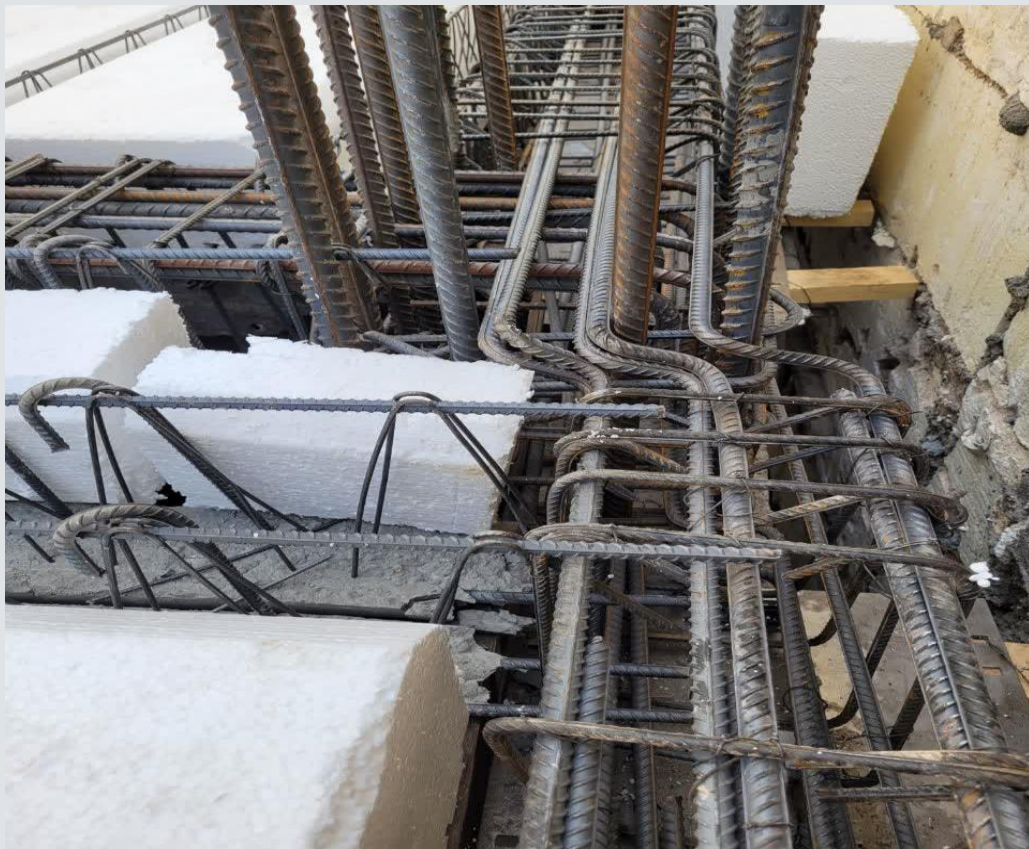
دپوی نامناسب میلگرد
