# تصاویر ایرادات مشاهده شده در بازدیدهای آبان ماه 1403

# گزارش بازدیدهای فنی

## تیرماه ۱۴۰۳

# تصاویر ایرادات متداول در پایش‌های گروه نظارت

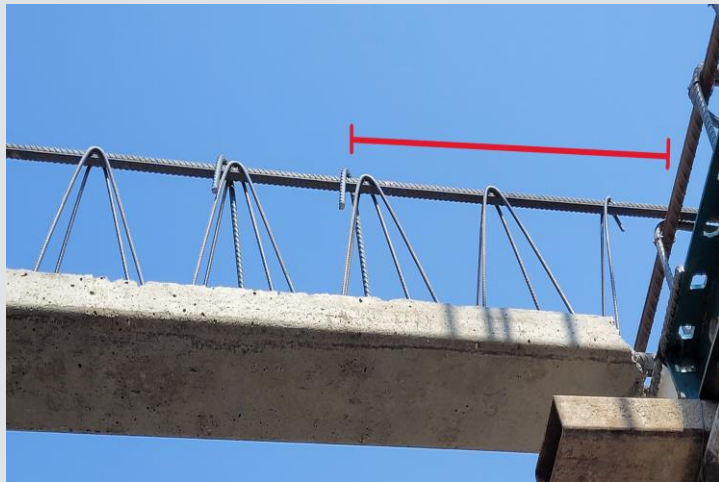
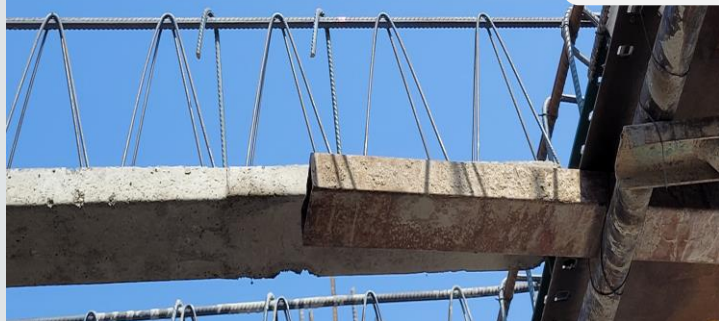
فاصله زیاد شروع سنجاقی تیرچه از بر تکیه گاه

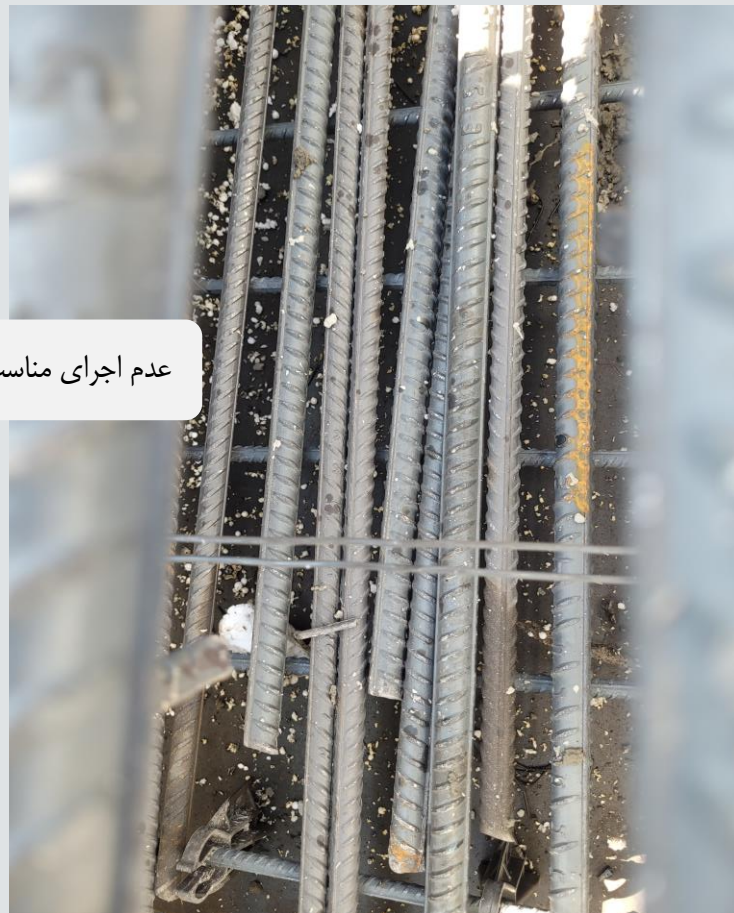
طول گیرایی نامناسب میلگردهای ستون در  
سقف آخر

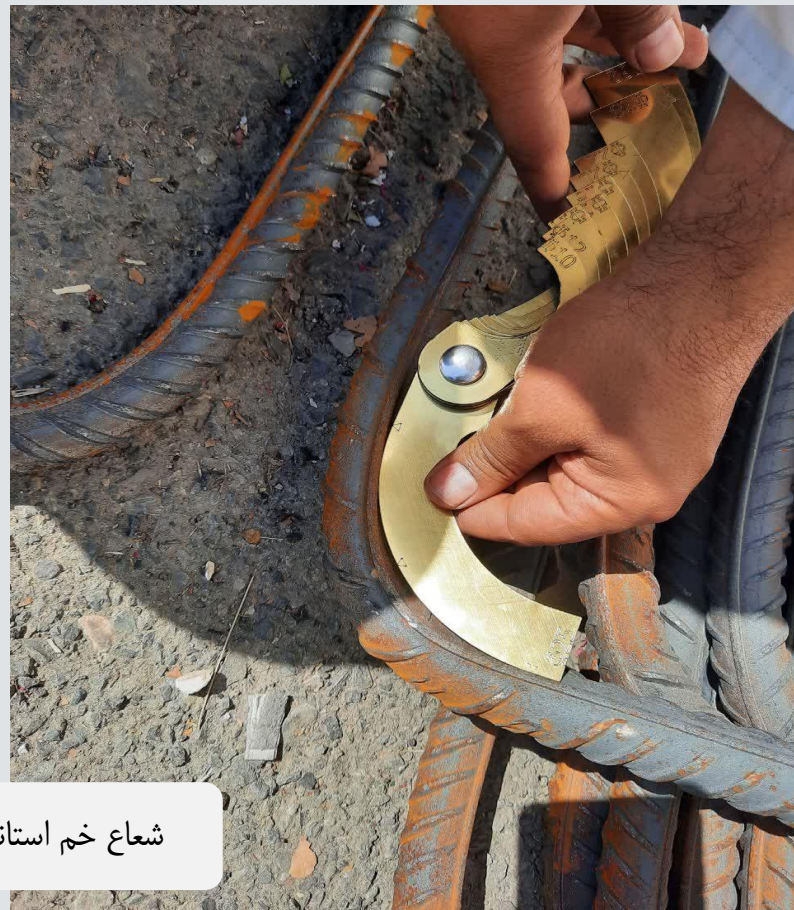
شعاع خم استاندارد

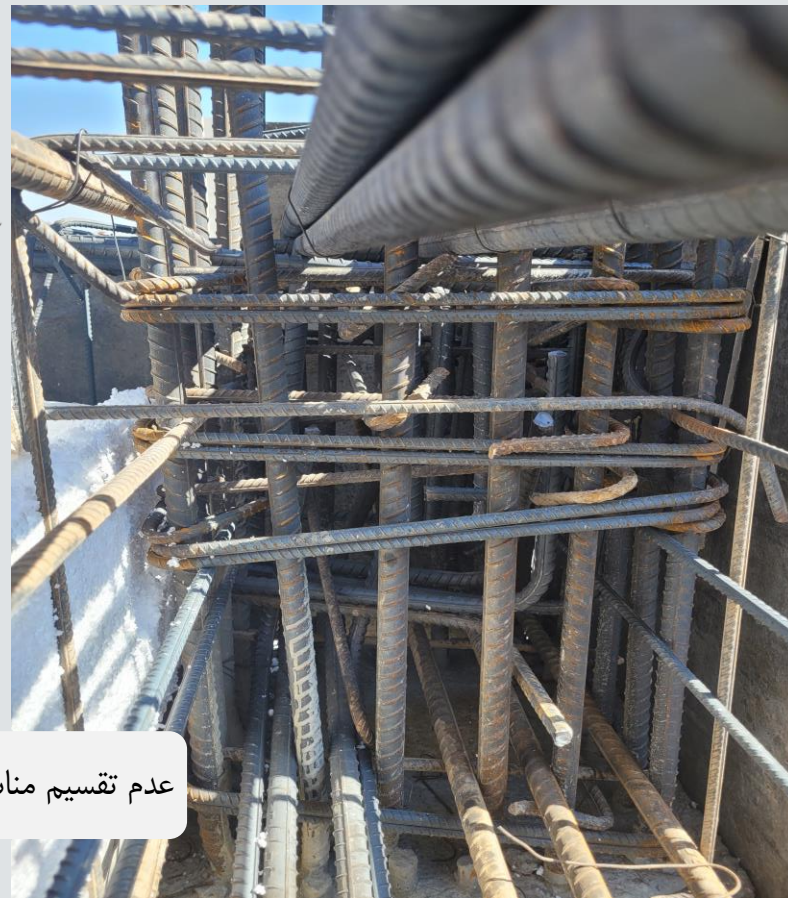
عدم تقسیم مناسب خاموت های هسته اتصال

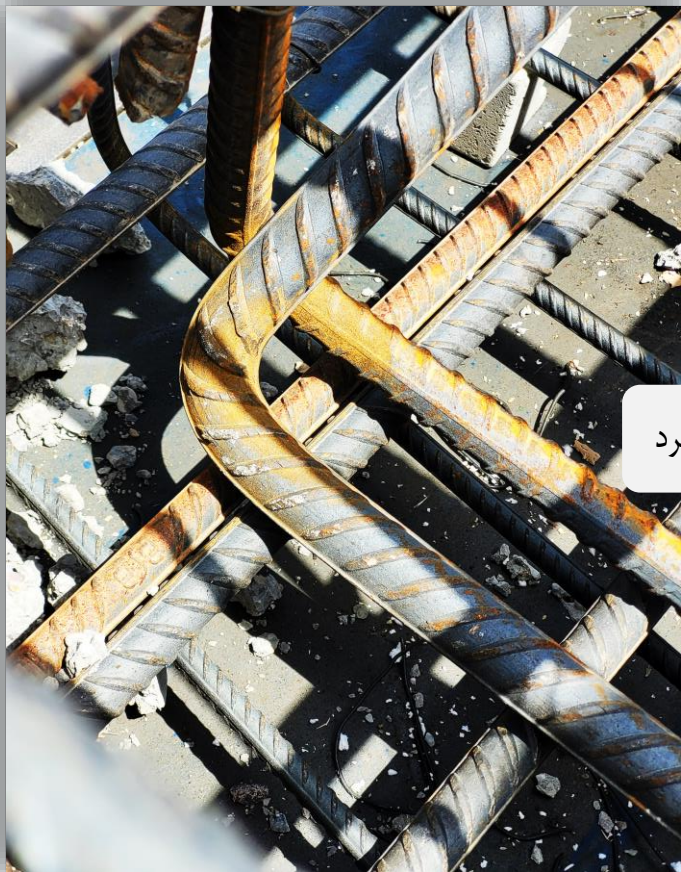
عدم رعایت شعاع خم استاندارد میلگرد

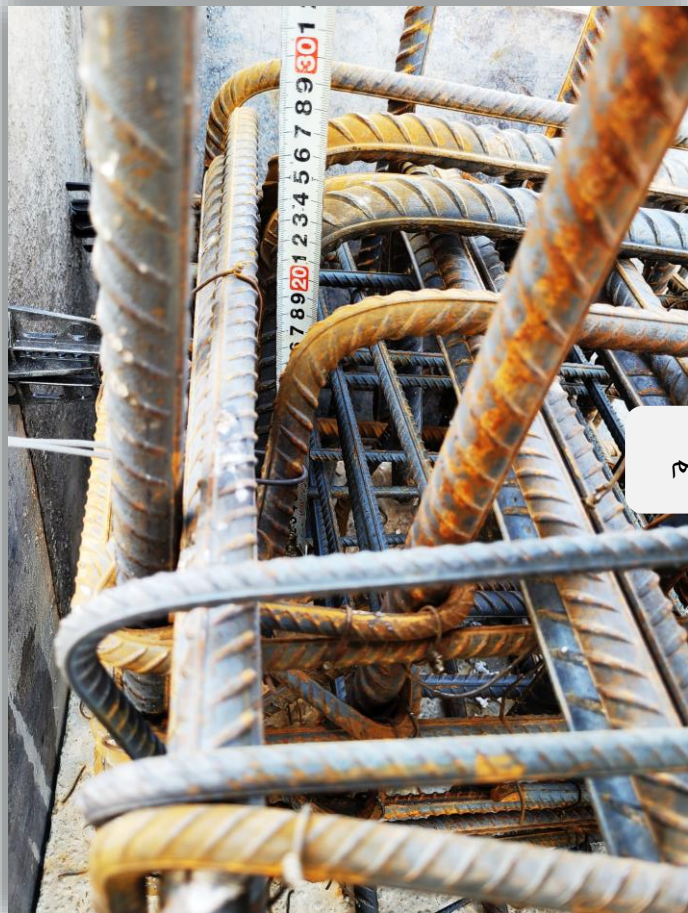
عدم رعایت طول مستقیم بعد از خم

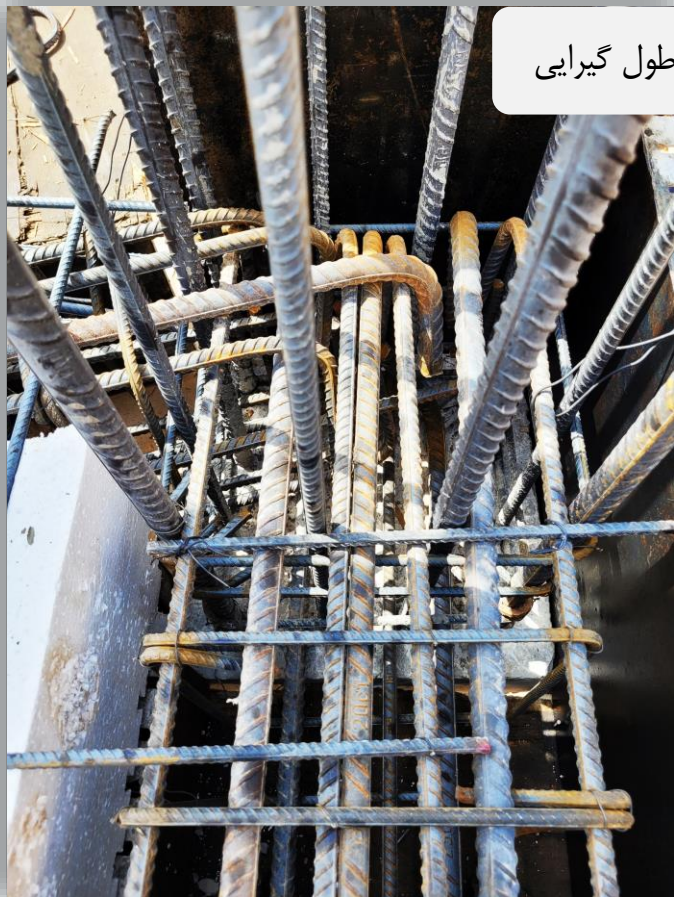
عدم رعایت طول گیرایی

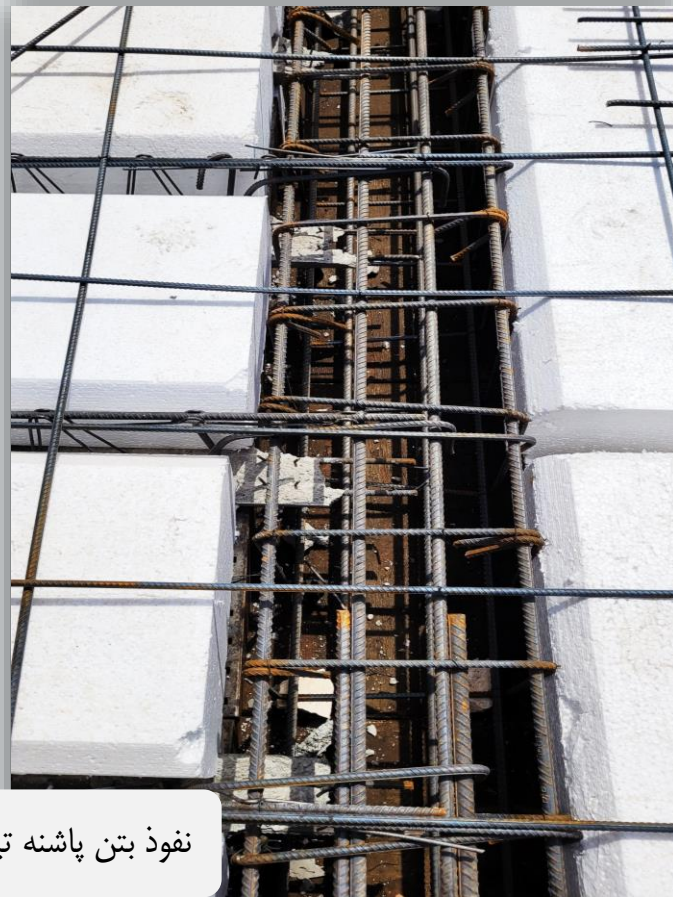
نفوذ بتن پاشنه تیرچه داخل تیر

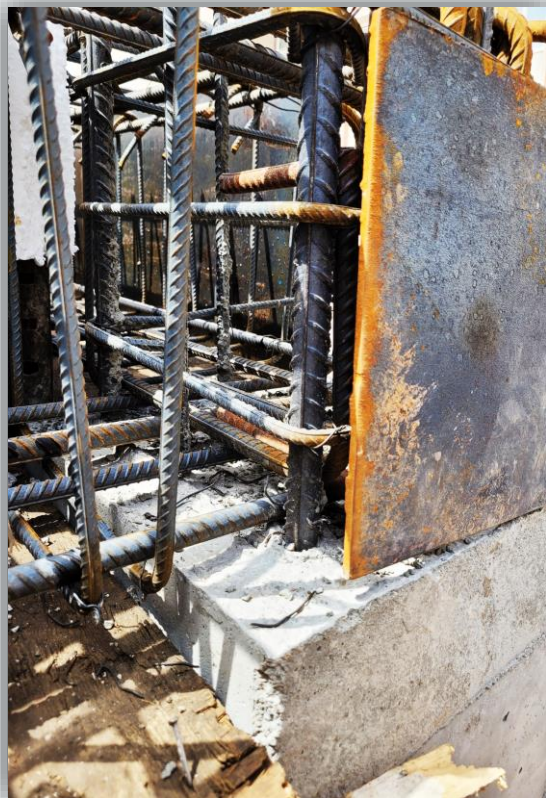
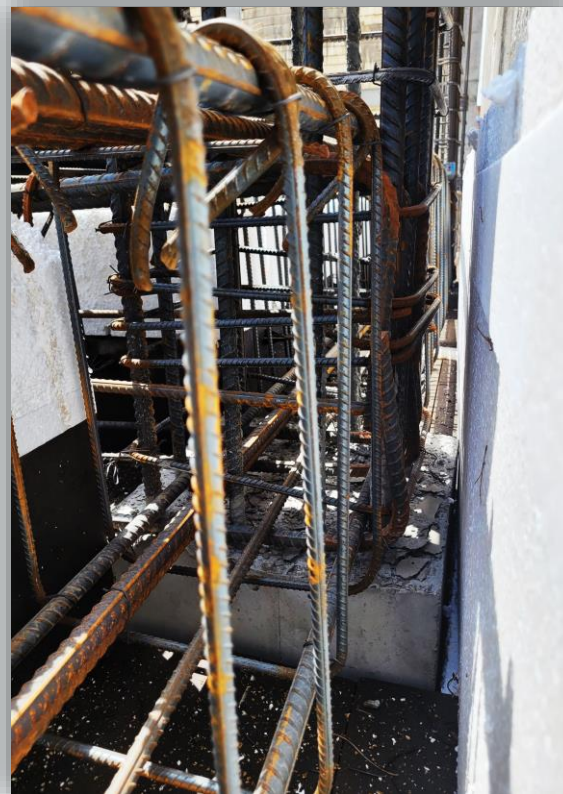
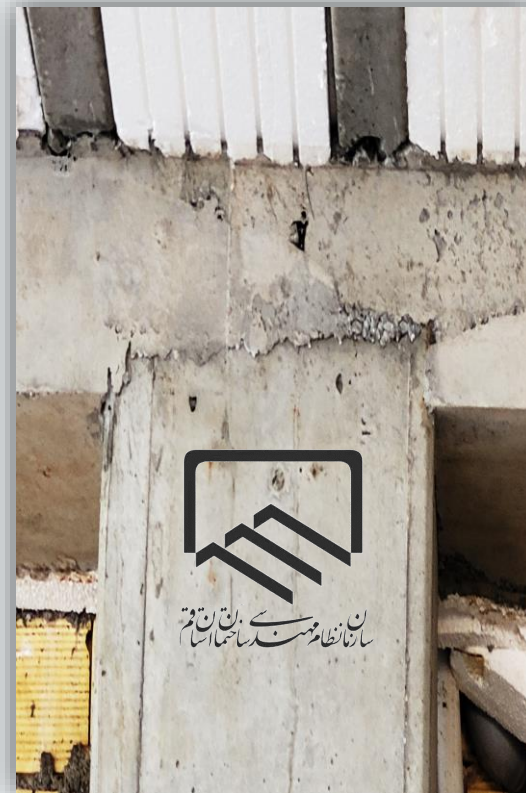
نفوذ بتن ستون به داخل تیر

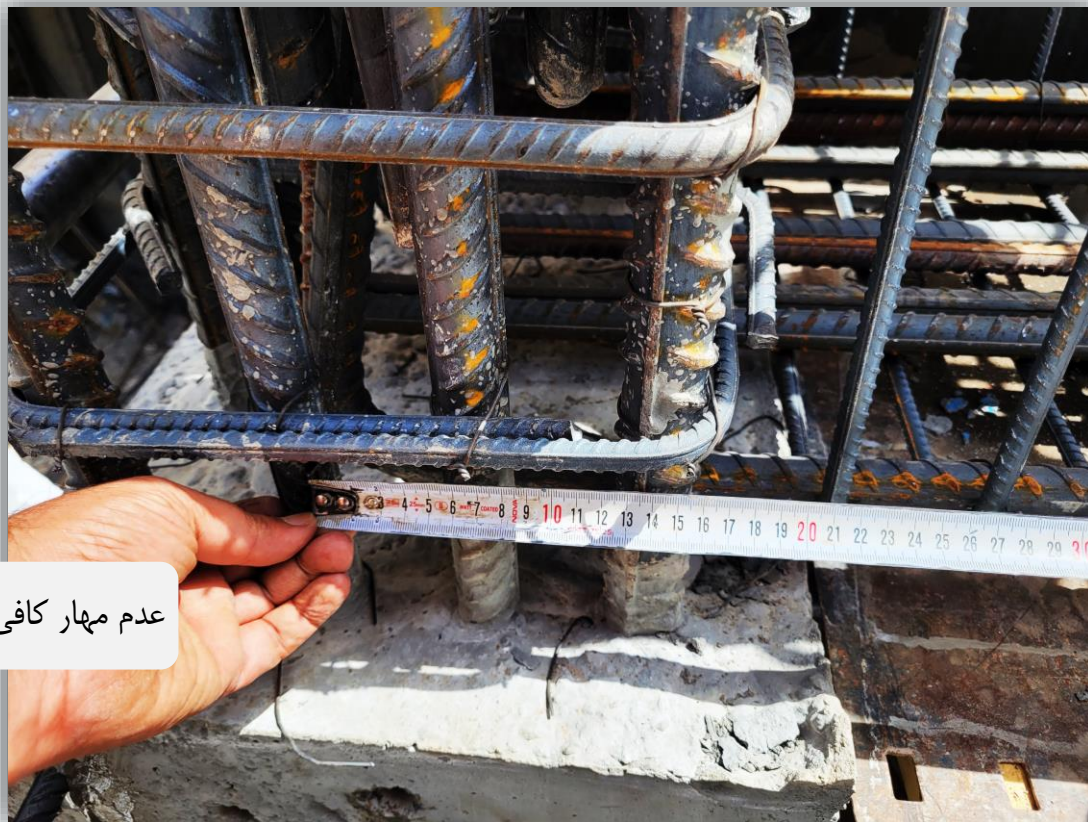
عدم مهار کافی میلگرد طولی تیر در ستون

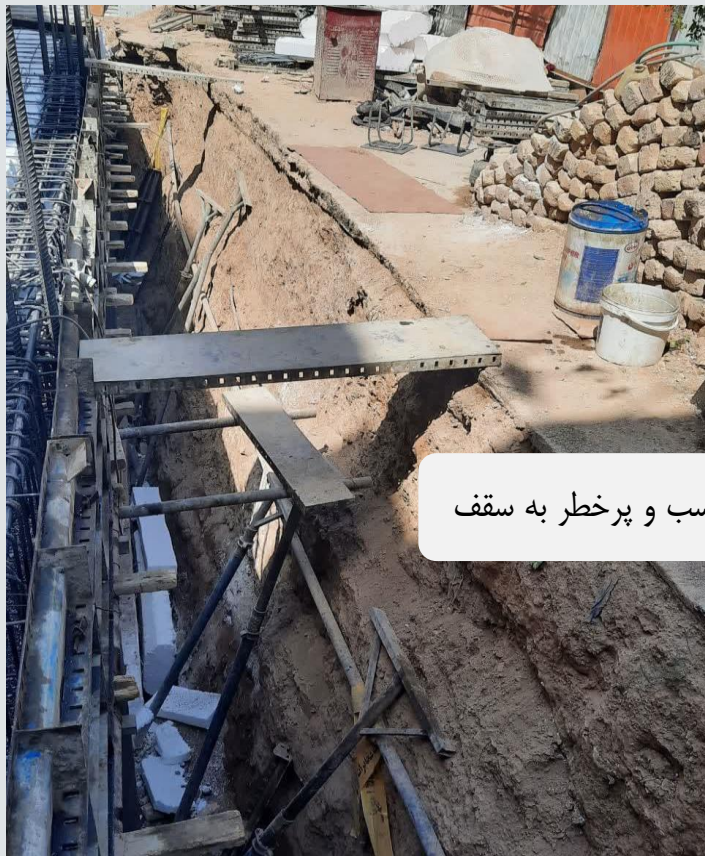
دسترسى نامناسب و پرخطر به سقف

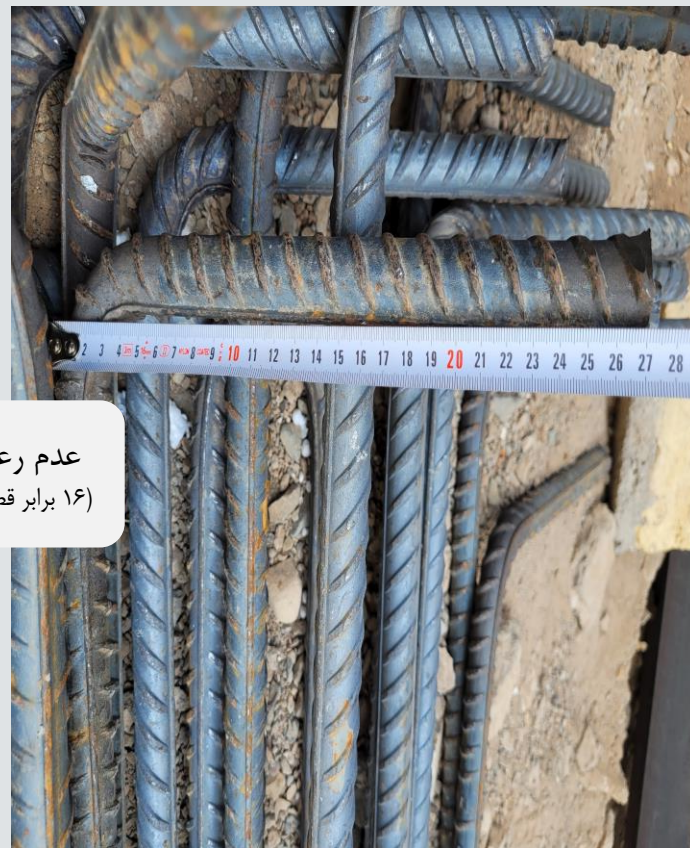
عدم رعایت طول گیرایی قلابدار  
(این ایراد در اکثر تیرهای مورب مشاهده می شود)

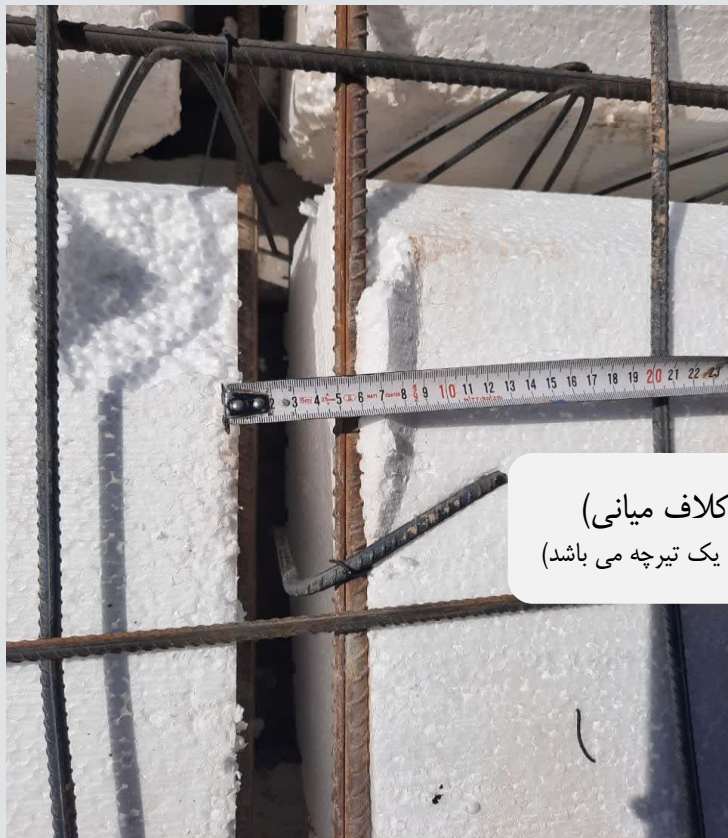
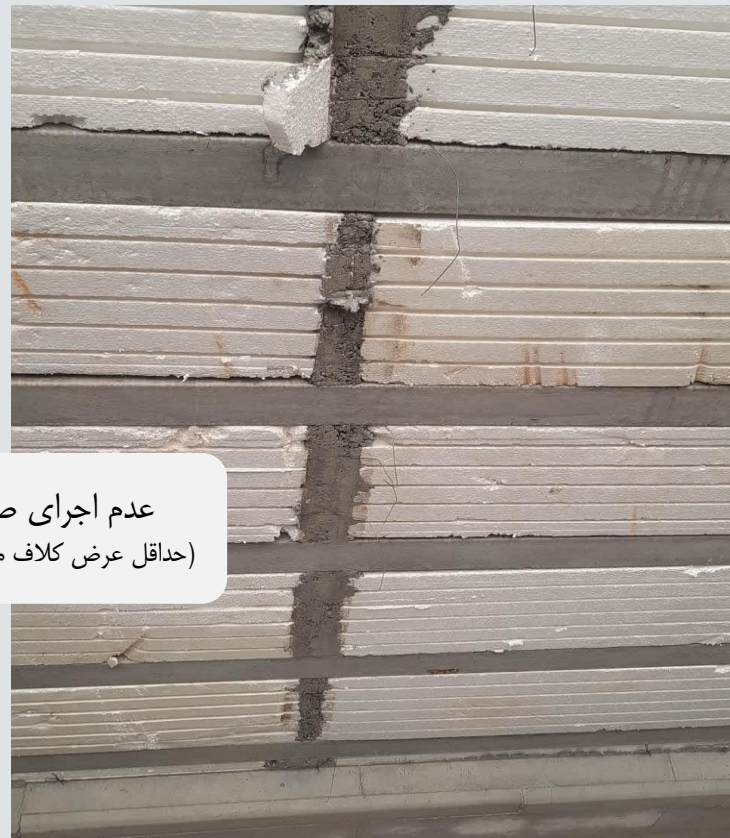
عدم اجرای صحیح عرض تای بیم (کلاف میانی)  
(حداقل عرض کلاف میانی برابر با عرض پاشنه بتنی یک تیرچه می باشد)

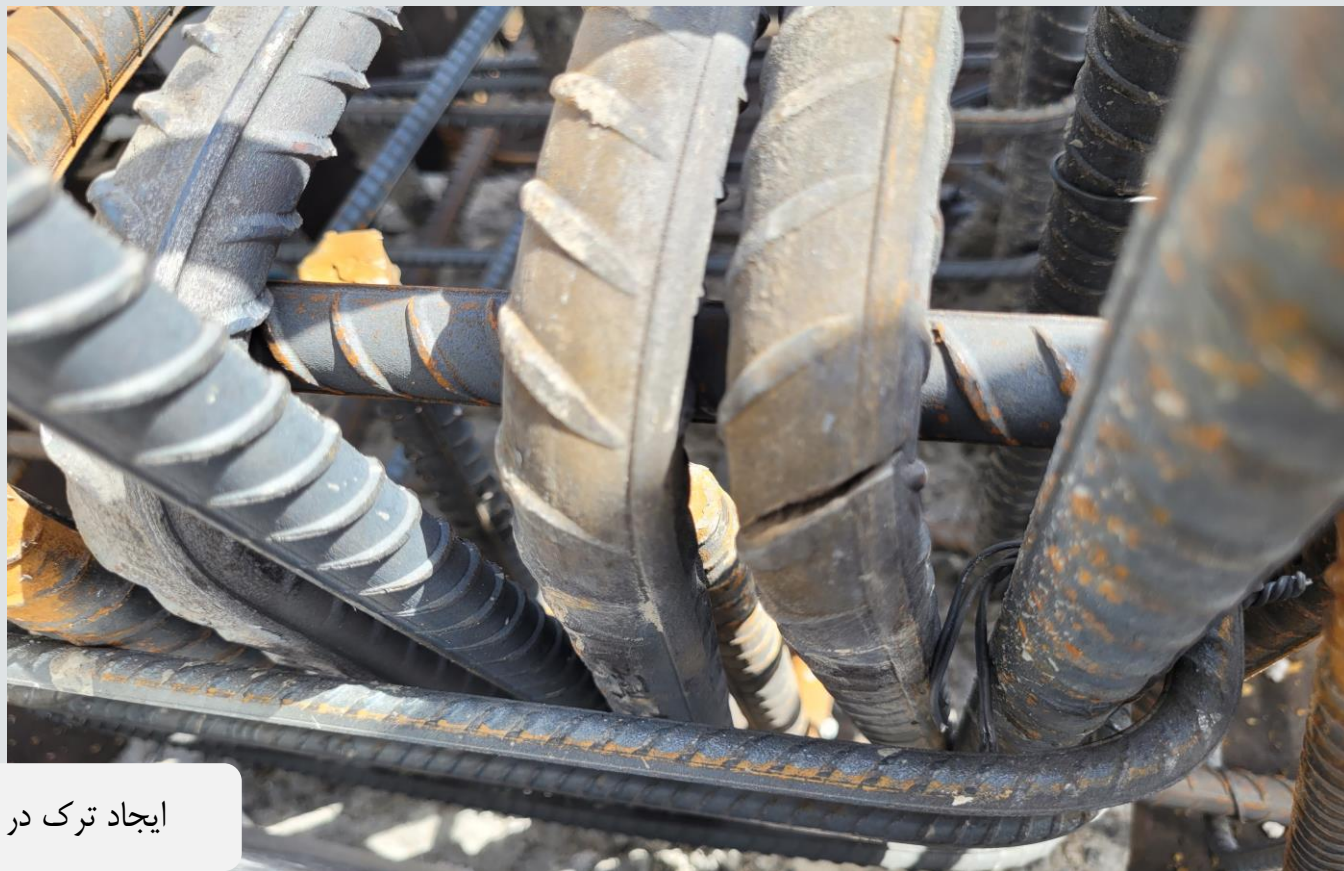
ایجاد ترک در ناحیه خم میلگرد

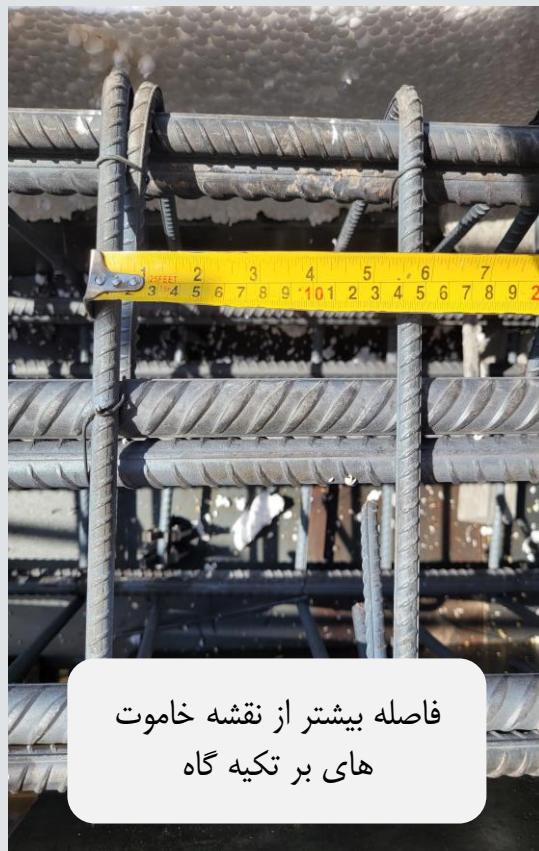
فاصله بیشتر از نقشه خاموت  
های بر تکیه گاه

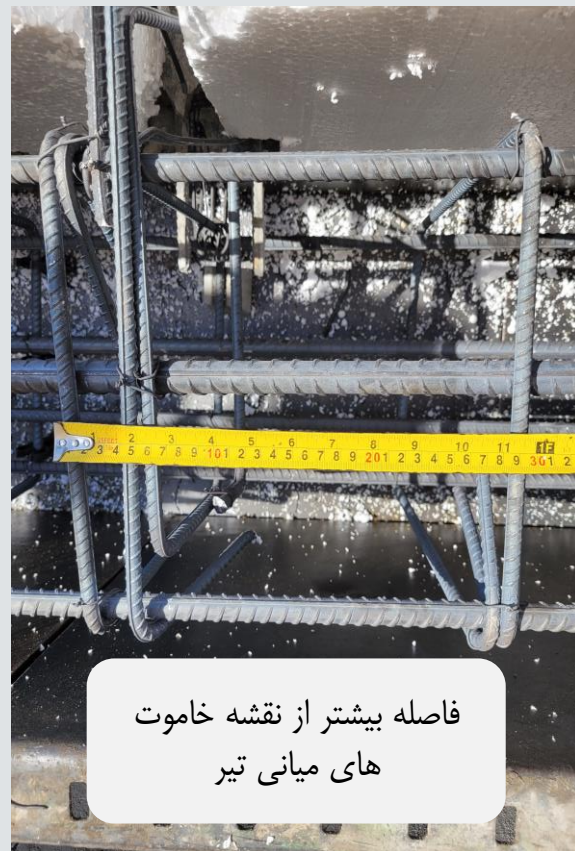
فاصله بیشتر از نقشه خاموت  
های میانی تیر

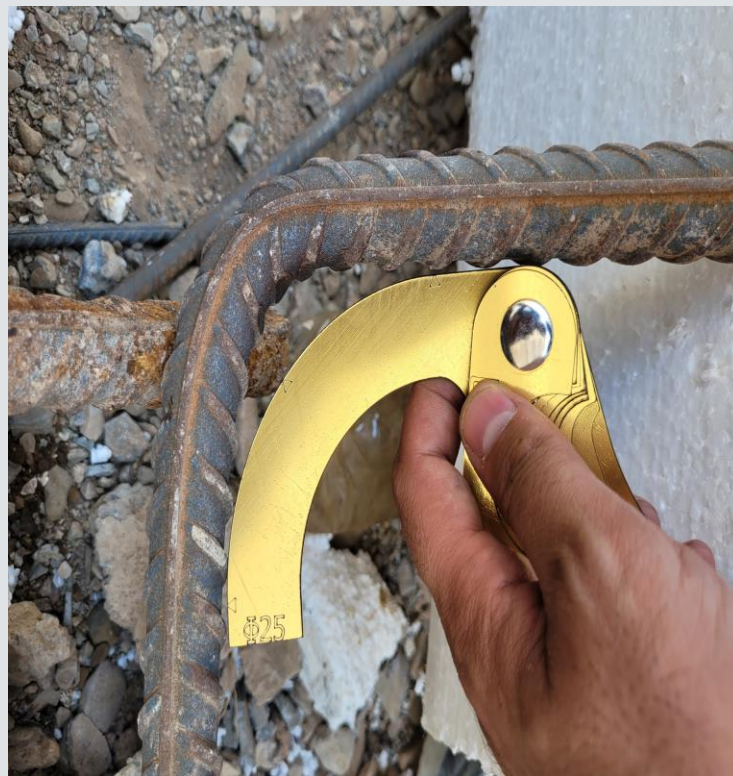
عدم رعایت شعاع خم استاندارد میلگرد

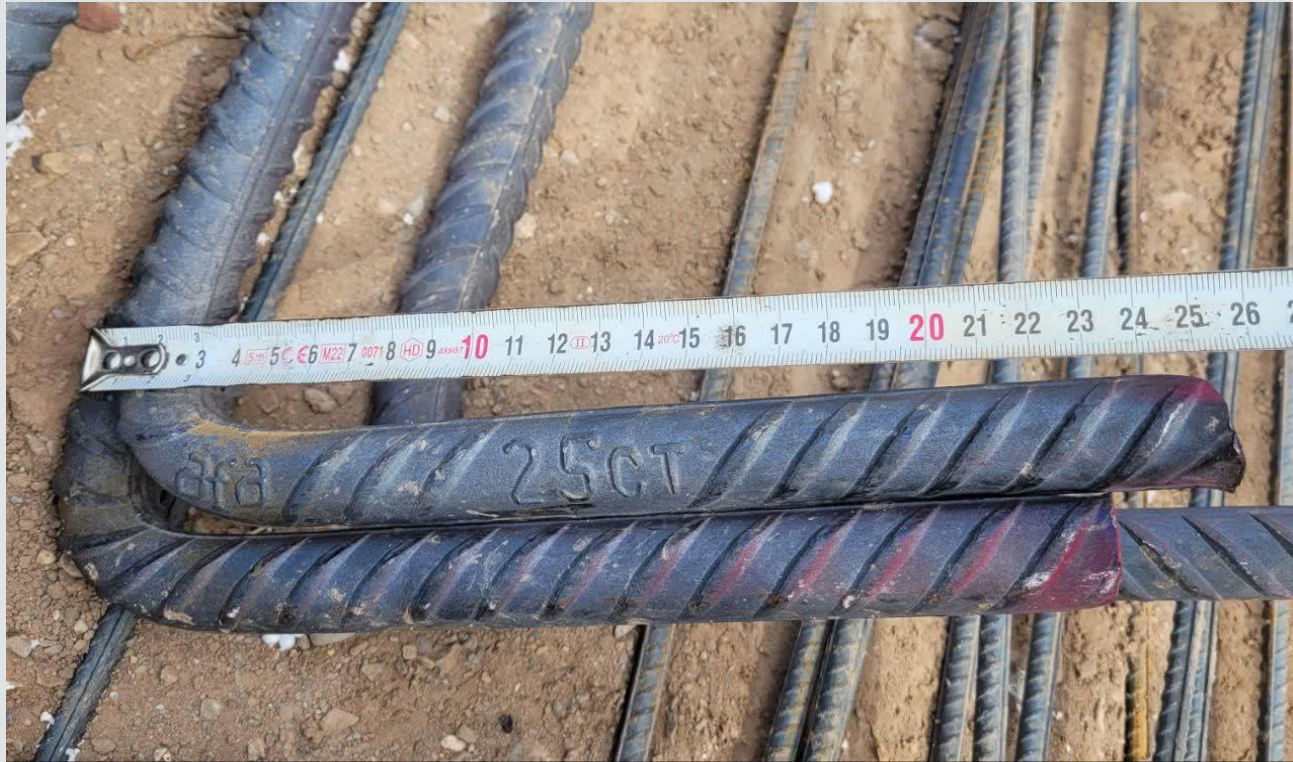
عدم رعایت طول مستقیم بعد از خم

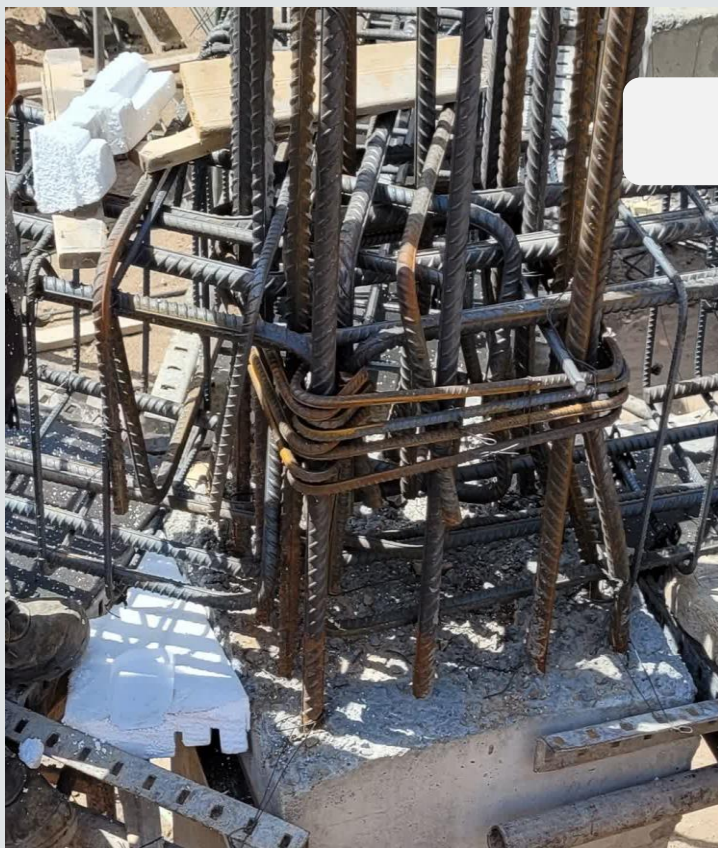
عدم رعایت طول گیرایی

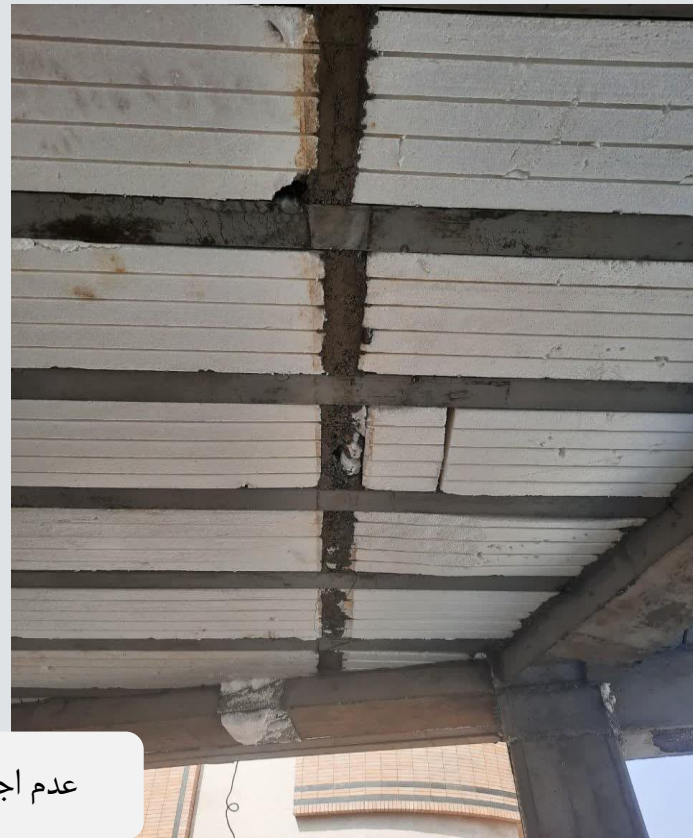
عدم اجرای تیرآهن مابین  
شمشیری ها در شروع پاگرد

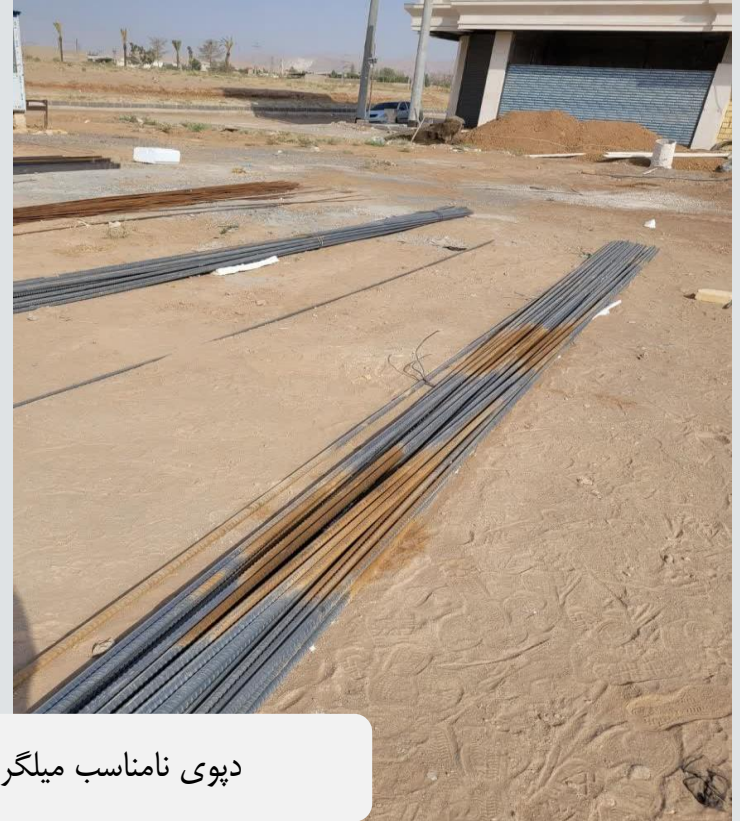
دپوی نامناسب میلگرد

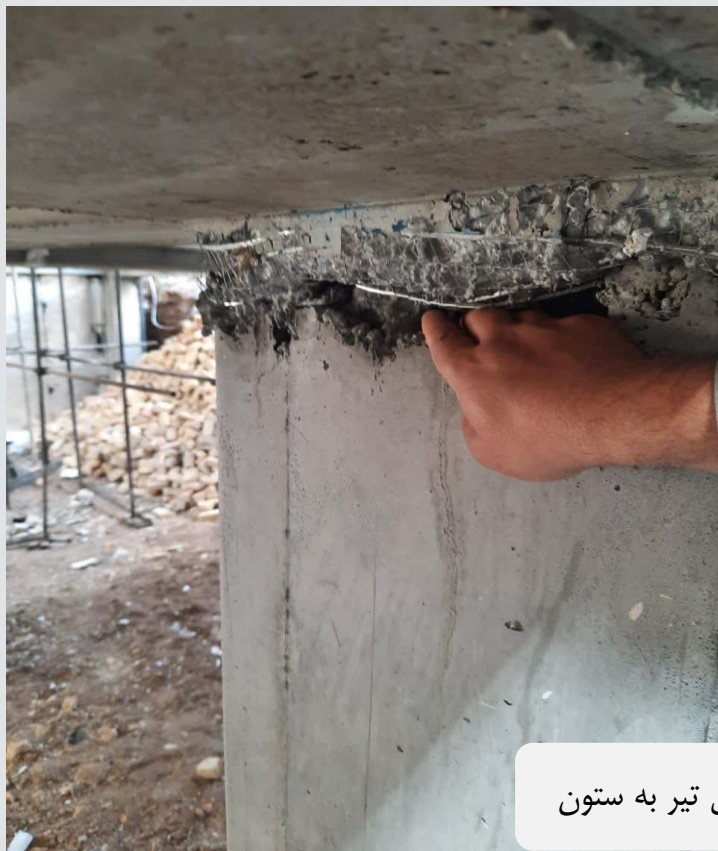
اجرای نامناسب بتن ریزی محل اتصال تیر به ستون

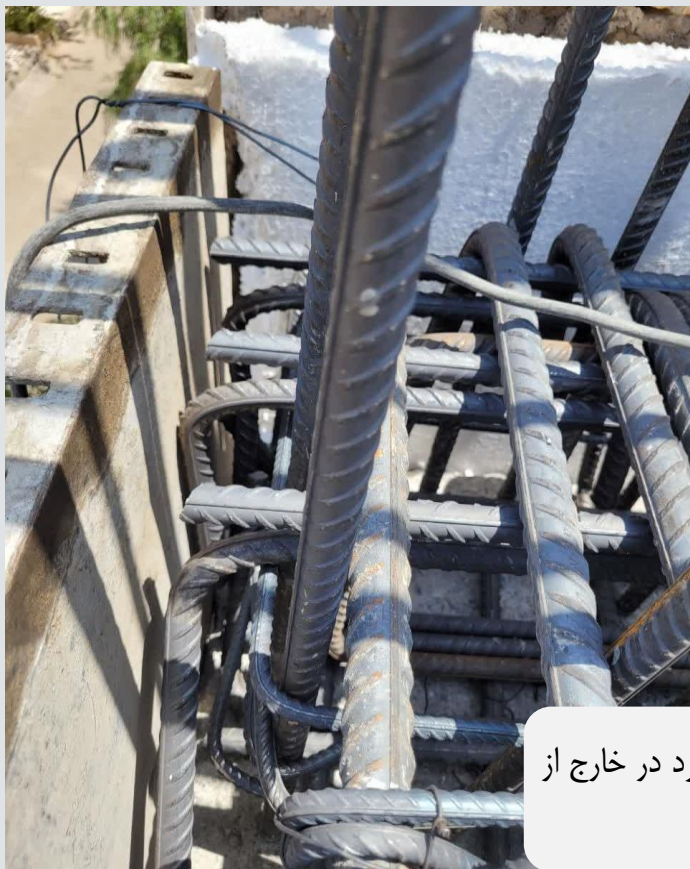
اجرای اورلب در هسته اتصال و مهار میلگرد در خارج از  
هسته اتصال
